Звіт з енергетичного аудиту будівлі Добротвірського професійного ліцею (гуртожиток для ВПО, смт Добротвір)

Виконавець: Приватне підприємство «Енергетична Агенція «Ефективна Енергія»

Дата подачі звіту з Енергетичного аудиту: 06.02.2024

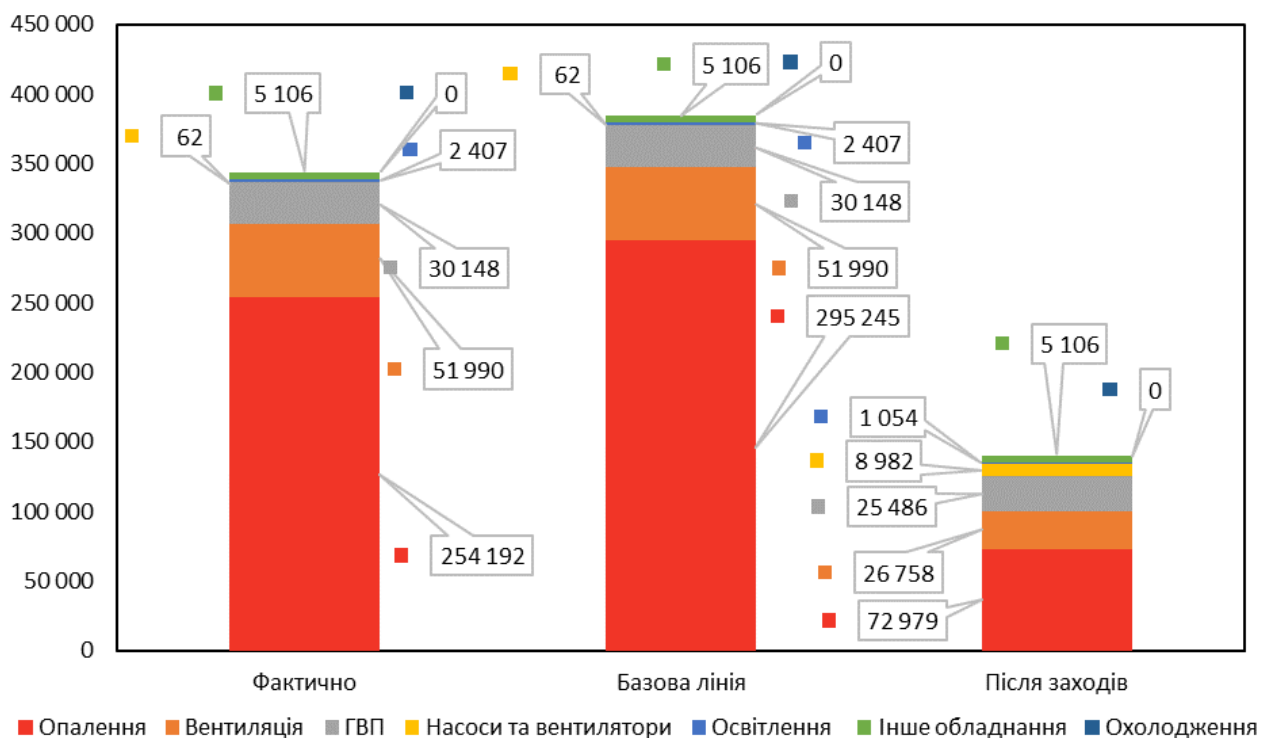
Енергетичний баланс, кВт*г/рік

Енергоаудитор проаналізував фактичне споживання в будівлі та здійснив моделювання базової лінії (розрахункове) споживання. На діаграмі показано рівень розподілу споживаної енергії між різними системами енергоспоживання:

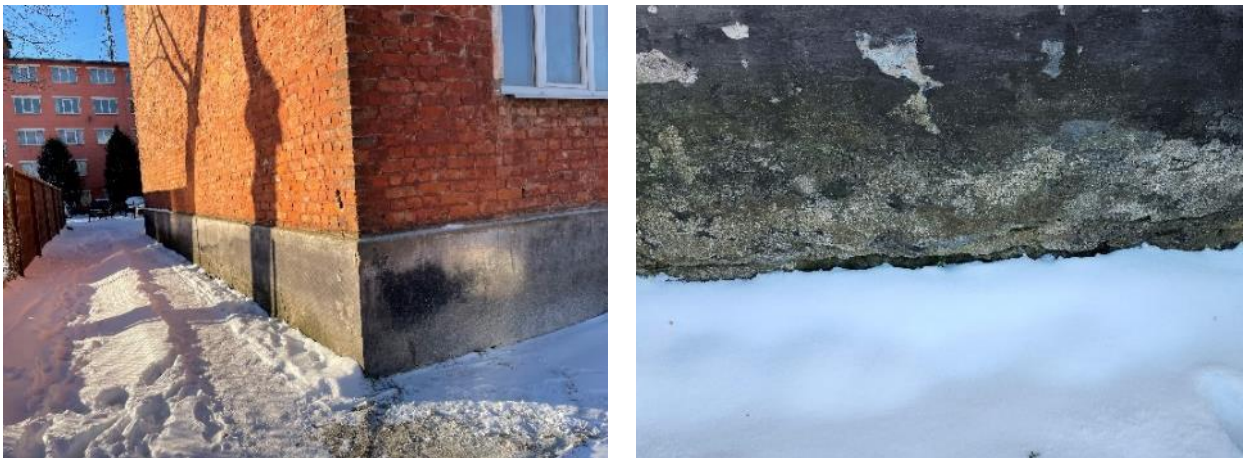
Найменування	Значення
Тип матеріалу	Стрічковий бетонний фундамент
Периметр відмостки	107,60 м
Опис поточної ситуації	
<p>Фундамент будівлі знаходяться в задовільному стані. Під час проведення обстеження командою енергетичних аудиторів не виявлено пошкоджень чи тріщин у фундаменті будівлі. Було помічено руйнування декоративного шару та замокання цоколю через відсутність системи водовідведення та відсутність водостічних труб. Вимощення (відмостка) відсутня на 60 % та в багатьох місцях має ознаки просідання. Заходи з підвищення енергоефективності для даної частини будівлі не проводилися.</p>

- Рекомендована ширина відмостки має складати 1 м
- По периметру відмостки необхідно встановити бортовий бетонний камінь, товщиною до 50 мм
- В середині структури відмостки має бути металева сітка, наприклад, з коміркою 100 мм на 100 мм з товщиною дроту 3 мм
- По вимощенню передбачити відвід води (канавки) від водостічних труб.

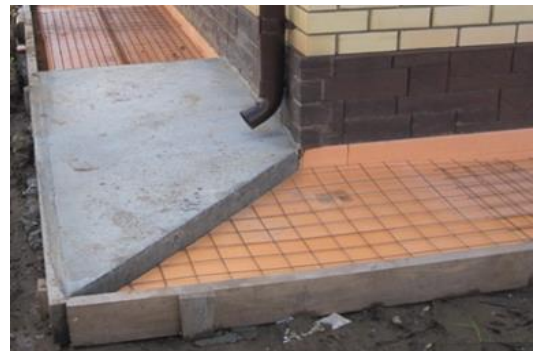
Енергоаудитор рекомендує виконати відмостку таким чином:

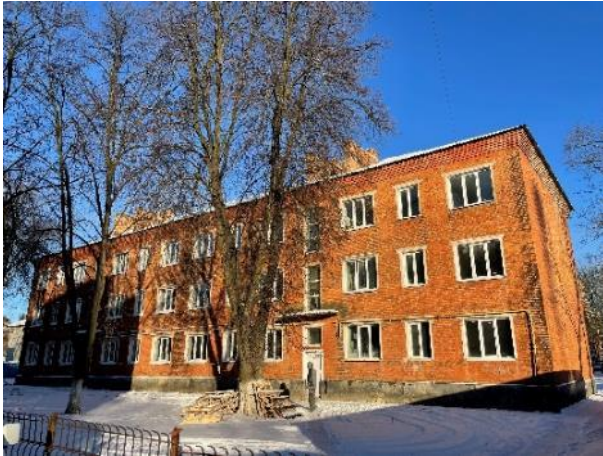
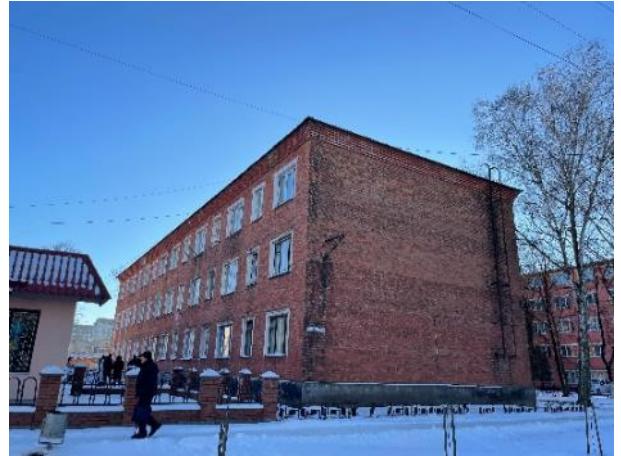
Усереднений коефіцієнт теплопровідності **U** стін становить 1,31 Вт/м²К.

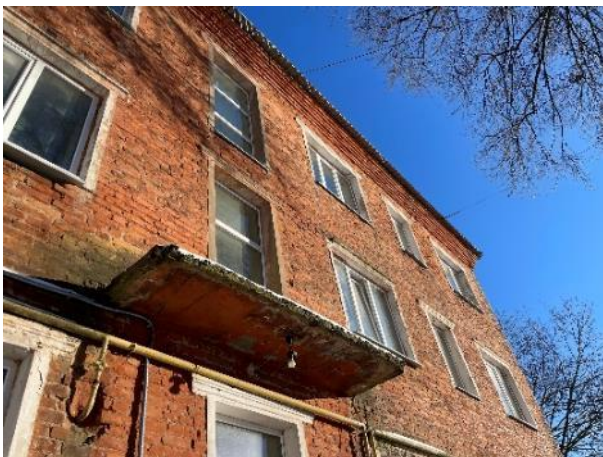
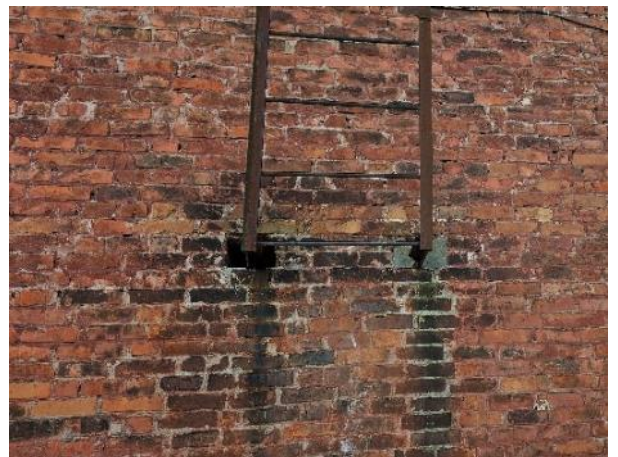
Крім цього у будівлі наявні декілька входів/запасних виходів з бетонними піддашками, які знаходяться у незадовільному стані - присутні сліди руйнації. Дані бетонні піддашки разом із металевою пожежною драбиною створюють додаткові теплопровідні включення, що негативно впливає на коефіцієнт теплопровідності.

Окрім цього перед проведенням робіт з утеплення, необхідно повністю демонтувати бетонні піддашки над входами до будівлі, а після утеплення встановити нові, металеві приставні на 4-х опорах. Нові козирки необхідно встановлювати на утеплений фасад таким чином, щоб вони мали найменший контакт із зовнішніми огорожувальними конструкціями (стінами), тобто не створювати «містків холоду».

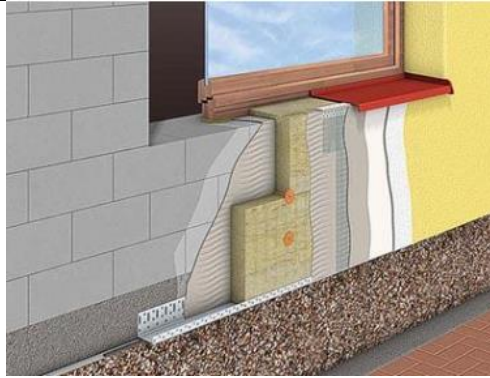
Характеристики матеріалів для утеплення фасаду методом «мокрого фасаду»:

- Теплопровідність мінеральної вати для утеплення фасаду будівлі повинна бути не більше $\lambda=0,045$ Вт/м*К (наприклад, ТЕХНОІКОЛЬ). Щільність мінеральної вати повинна бути не менше 115 кг/м³
- Армуюча сітка – щільністю не менше 160 г/м²
- Дюбель з термоголовкою довжиною – не менше 280 мм.

Рекомендована товщина мінеральної вати:

Товщина складає 200 мм (для досягнення необхідної вимоги відповідно до ДБН та Європейських норм) **для даної будівлі.**

В результаті утеплення плитами **товщиною 200 мм** очікуваний коефіцієнт теплопередачі U , $Вт/м^2К$ становитиме **0,25 $Вт/м^2К$.**

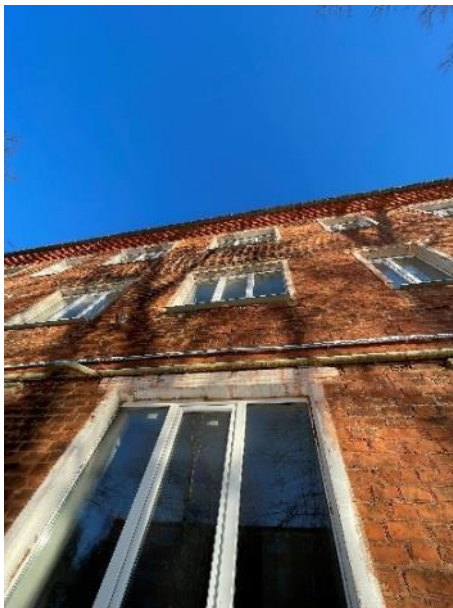
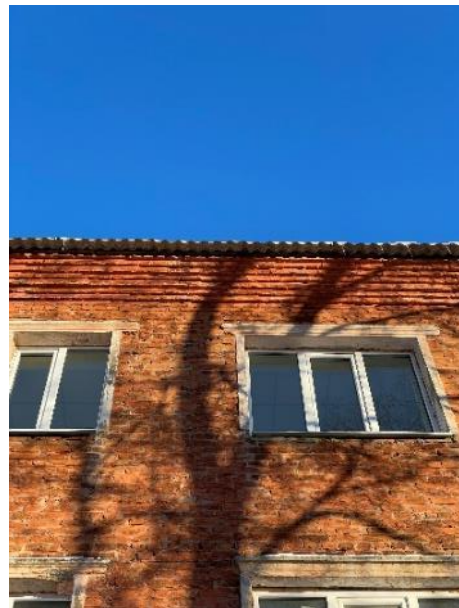
Перед роботами з утеплення фасаду та цоколю необхідно демонтувати цегляні виступи по фасаду, стару пожежну драбину, а також здійснити нарощування крокв для організації необхідної величини звісу скатної покрівлі, з метою уникнення замокання фасаду будівлі.

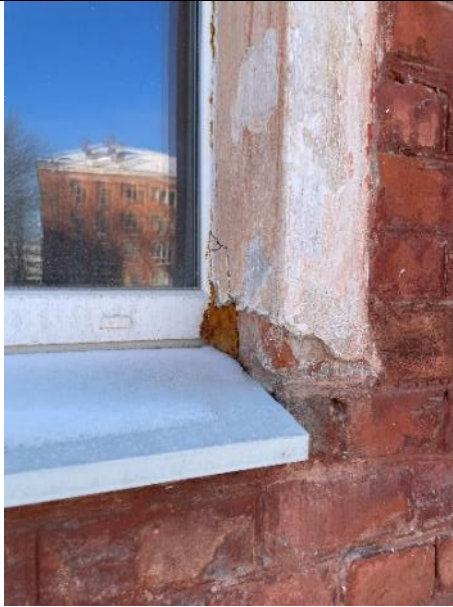
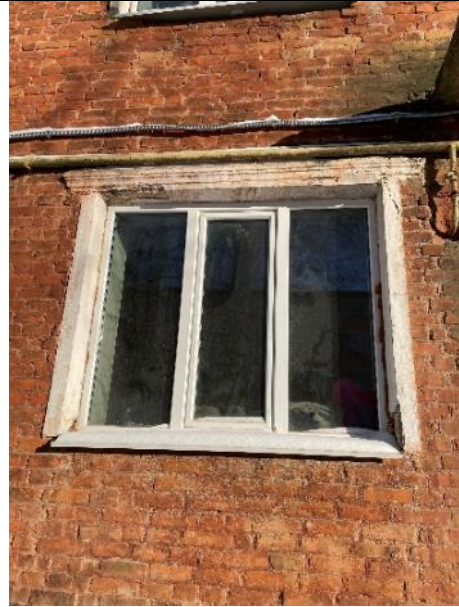
У рамках робіт з утеплення фасадів необхідно передбачити нові віконні відливи, оскільки ширина виступаючої частини існуючих відливів менша за товщину майбутнього утеплювача для фасадів будівлі, що призведе до замокання мінеральної вати. Перед встановленням нових відливів необхідно обробити підвіконня двома шарами обмазувальної гідроізоляції та здійснити додаткову герметизацію монтажного шву між віконною конструкцією та стіною, монтажною піною та здійснити утеплення мінераловатним утеплювачем.

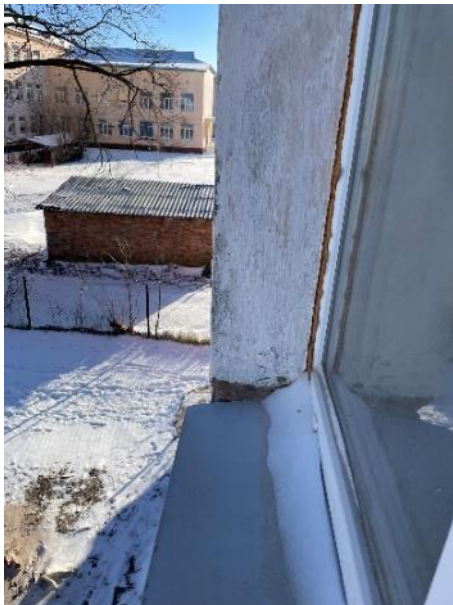
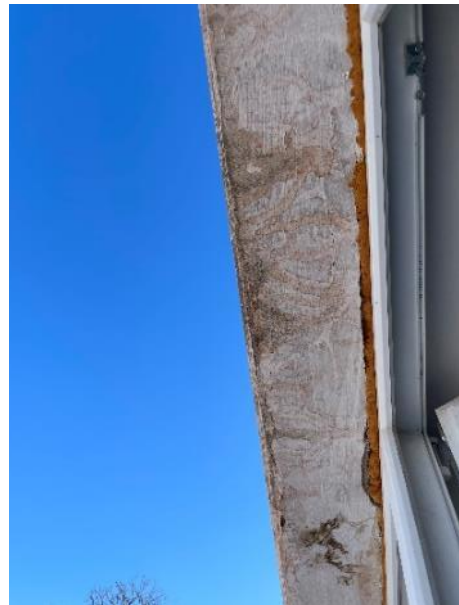
У рамках робіт з утеплення фасадів, необхідно здійснити утеплення зовнішніх віконних відкосів. Зовнішні відкоси мають бути утеплені мінеральною ватою та закривати 50% ширини віконної коробки (але не менше 3 см). У місцях, де немає можливості утеплити зовнішні відкоси мінеральною ватою (через неправильно здійснений монтаж вікон, приклад представлений на фото нижче) – використати теплі штукатурки, на основі перліту.

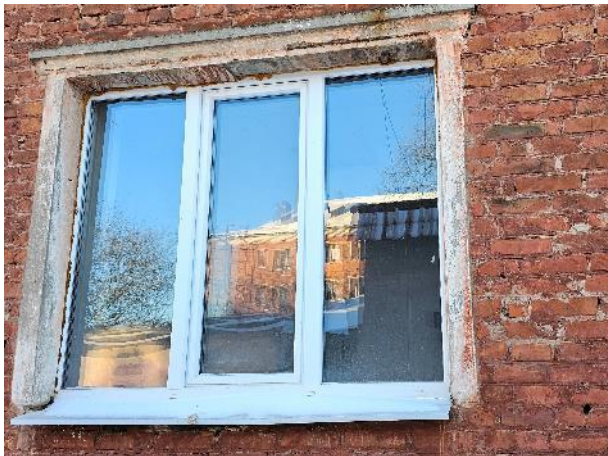
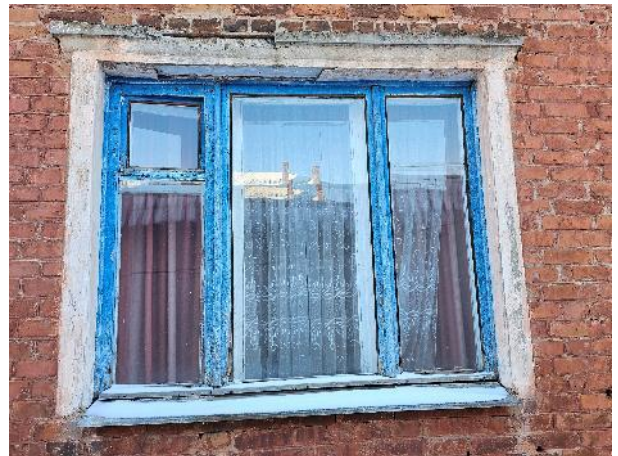
В будівлі 89% вікон замінено на металопластикові з двокамерним склопакетом у минулих роках. В результаті візуального огляду було виявлено, що при встановленні металопластикових вікон не було виконано якісне заробляння зовнішніх відкосів, в результаті чого відбулося руйнація монтажної піни, що призводить до нещільності монтажного шва та надмірної інфільтрації. Дані вікна, станом на січень 2024 року, не відповідають вимогам: ДБН В.2.6-31 2021 Теплова ізоляція будівель в частині опору теплопередачі.

Під час заміни дерев'яних вікон необхідно, щоб нові вікна відповідали наступним вимогам і відбувалися за наступною технологією монтажу:

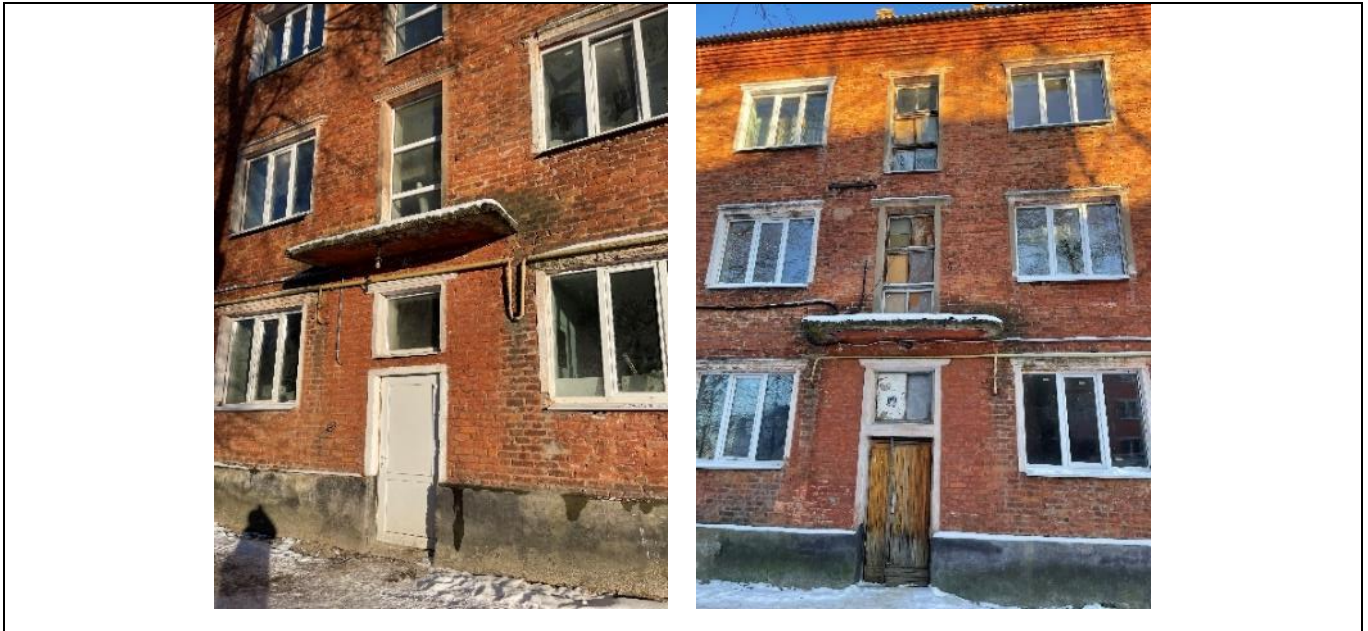
Орієнтація	Пн	ПнСх	Сх	ПдСх	Пд	ПдЗх	Зх	ПнЗх
Площа Тип 1 дверей (м²)	-	-	-	-	-	-	2,3	-
Площа Тип 2 дверей (м²)	-	-	-	-	-	-	2,3	-
Кількість	-	-	-	-	-	-	2	-
Найменування	Значення							
Тип матеріалу	Дерев'яні та металопластикові							
Виявлені дефекти	Тип 1-Металопластикові двері – відсутні Тип 2-Дерев'яні двері – застарілі, підлягають заміні							
Коефіцієнт теплопередачі U (середнє) Вт/м ² К	Металопластикові двері – 1,67 Вт/м ² К Дерев'яні двері – 3,00 Вт/м ² К							
Кількість та площа дверей, що підлягають ремонту (заміні)	Загальна площа – 2,3 м ²							
Опис поточної ситуації								
Всі оглянуті зовнішні двері в будівлі гуртожитку не відповідають сучасним вимогам ДБН. Дерев'яні двері мають високий рівень теплопередачі, за рахунок відсутності будь-якого утеплення або його недостатності, нещільності прилягання, що призводить до інфільтрації повітря та витрат тепла. Металопластикові двері хоч і не відповідають діючим вимогам, однак мають гарну якість та досить високі показники опору теплопередачі.

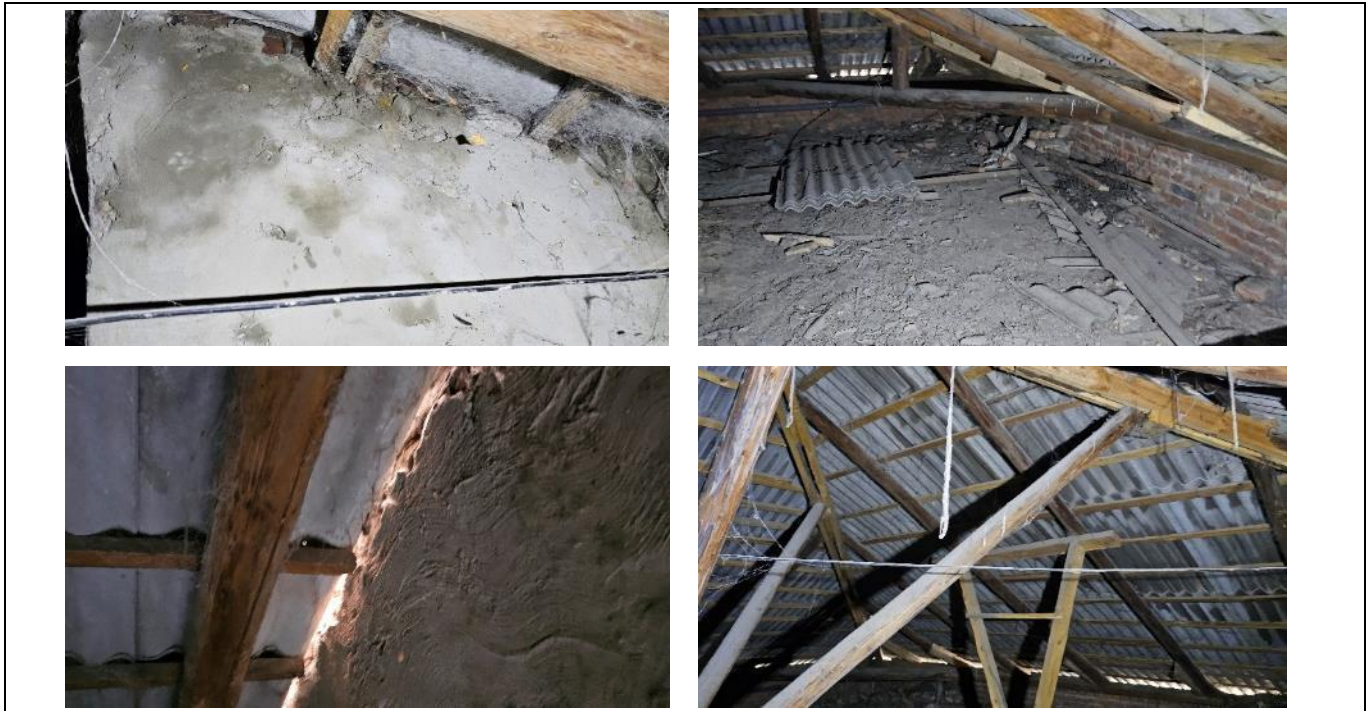
Найменування	Значення
Тип даху	Шатрова покрівля
Матеріал покрівлі	Залізобетонні плити, щебінь шлаковий, дерево, азбестоцементні листи
Виявлені дефекти	Шатрова покрівля знаходиться в незадовільному стані, виявлені пошкодження, що спричиняють протікання.
Коефіцієнт теплопередачі U (середнє) Вт/м ² К	0,70 Вт/м ² К
Площа, що підлягає утепленню, заміні, м ²	466 м ²
Опис поточної ситуації	
<p>На момент проведення обстеження Енергоаудитори встановили, що шатрова покрівля будівлі знаходиться в незадовільному стані. Перекриття шатрової покрівля складається з залізобетону, товщиною 220 мм та щебню шлакового товщиною 200 мм. Площа перекуття горища складає 466,3 м². Покриття даху виконано із азбестоцементних листів, що мають тріщини та пошкодження. Через протікання шатрового даху на стелі останнього поверху спостерігається замокання оздоблювального шару. Підлога горища знаходиться у задовільному стані. Перед утепленням підлоги горища необхідно виконати повну заміну або ремонт покриття шатрового даху, з метою ліквідації місць протікань та уникнення можливості замокання утеплюючого матеріалу.</p> <p>Наразі коефіцієнт теплопередачі перекуття не відповідає діючим будівельним вимогам.</p>

Пропонується така система теплоізоляції для горищного перекриття, як на малюнку нижче.

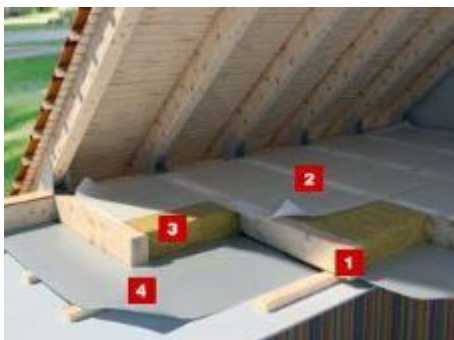
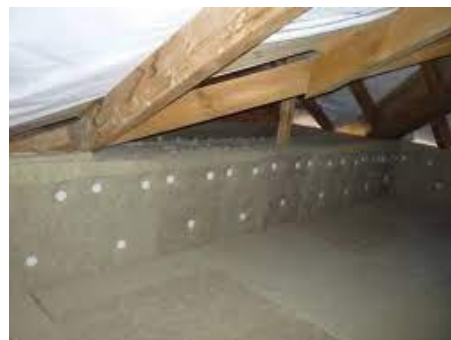
Система теплоізоляції має складатися з наступних шарів:

- 1) супердифузійна мембрана;

Запропонована товщина ізоляції становить 250 мм за умови укладання утеплювача поверх існуючих шарів через підстилання геотекстилю з напусками не менше 100 мм та щільністю 100 г/м², для зниження вірогідності пробиття пароізоляційних плівок. Даний захід в кінцевому результаті дозволить досягти необхідного коефіцієнту теплопередачі горищного перекриття на рівні 0,16 Вт/м²К. У випадку відсутності можливості лишити шар шлакового щебню, товщина теплової ізоляції має становити не менше 300 мм. Рекомендована щільність мінеральної вати 45 кг/м³, однак остаточну щільність та можливість вкладання утеплювача на існуючі шари при відповідній підготовці поверхні, необхідно визначити після проведеного технічного обстеження та аналізу несучої спроможності перекриття горища.

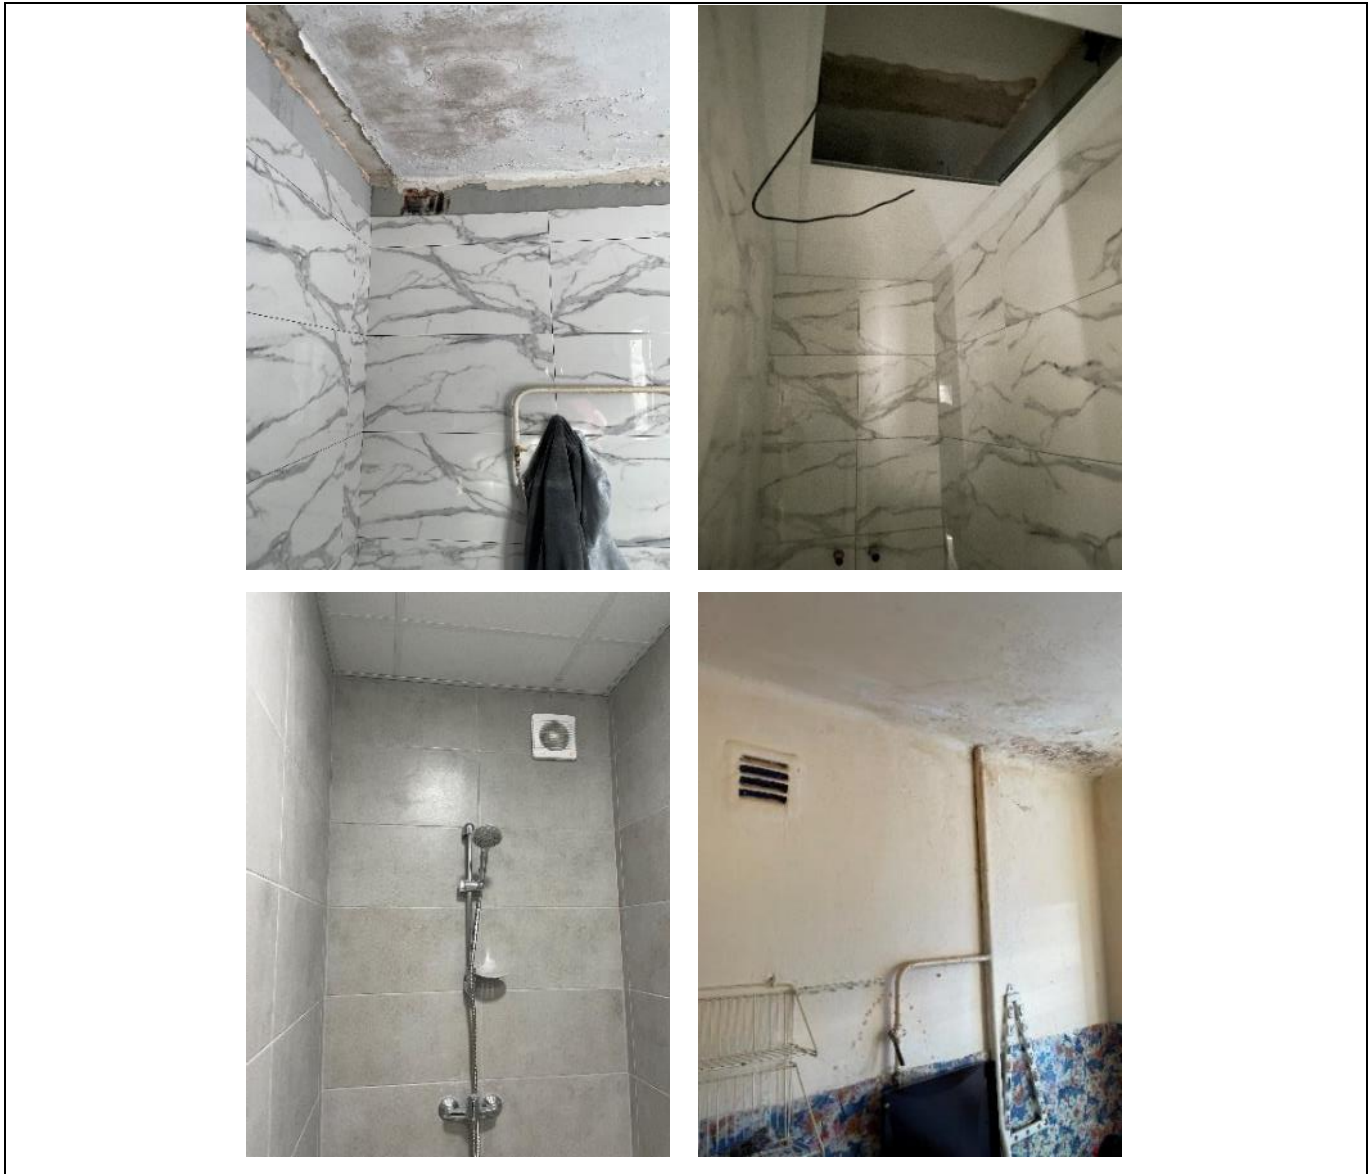
Найменування	Значення
Тип вентиляційної системи	Природня (кухні та туалети)
Відповідність потужності до кратності повітрообміну припливного та відпрацьованого повітря в приміщеннях	<p>Після утеплення стін будівлі ще більше погіршиться повітрообмін в приміщеннях. Здійснення провітрювання приміщень через вікна призведе до зростання теплових втрат.</p> <p>Рекомендується здійснити відновлення працездатності та очищення існуючої природньої вентиляції та встановлення в усі віконні конструкції щільних провітрювачів (віконні провітрювачі). Крім цього розглянути можливість прокладання додаткових вентиляційних каналів для вентиляції коридорів та кімнат. В усіх внутрішніх дверях передбачити вентиляційні отвори для припливу повітря. У разі наявності достатніх коштів на не енергоефективні заходи, рекомендуємо розробити техніко-економічного обґрунтування для вибору оптимальної схеми вентиляції з можливою рекуперацією тепла або без неї.</p> <p>Розрахунки системи вентиляції необхідно виконати згідно з сучасними ДБН з вентиляції та кондиціонування.</p>

Також у разі використання будівлі під потреби ВПО та тимчасового проживання людей, необхідно передбачити окреме приміщення для прання та висушування білизни, або передбачити пральні машини з сушарками. Відсутність необхідної вентиляції в подібному приміщенні може спричинити підвищений рівень вологості, що негативно вплине на конструктивні елементи огорожувальних конструкцій.

систем: наприклад: Aerostar, Daikin, Вентс необхідної продуктивності. Прокласти під підвісною стелею нові вентиляційні канали та завести їх у всі приміщення. Вентиляційні установки пропонується розмістити на горищі. Всі повітропроводи мають бути теплоізолювані на горищі, з метою зменшення тепловтрат в приміщеннях та для зменшення рівня шуму від вентиляційного обладнання.

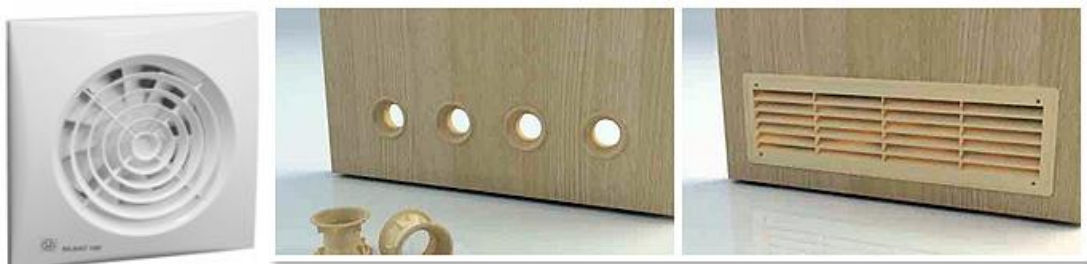
В туалетних кімнатах (санвузлах) встановити настінні вентилятори з таймерами затримки. Нижню частину дверей зробити з отворами для припливного повітря.

Альтернативно: у разі дефіциту коштів, рекомендується здійснити першочергові заходи з відновлення існуючої природної системи вентиляції шляхом її прочистки, відновлення каналів. Крім цього рекомендується встановити у віконні конструкції щілинні провітрювачі (віконні провітрювачі) у відкриваючу стулку вікна та решітки в нижню частину дверей, для припливу додаткового повітря та нормальної циркуляції повітря в приміщенні після утеплення. Всі вентиляційні канали (виводи) мають бути виведені вище рівня покриття даху. **Це обов'язковий захід має бути виконаний при термомодернізації будівлі.**

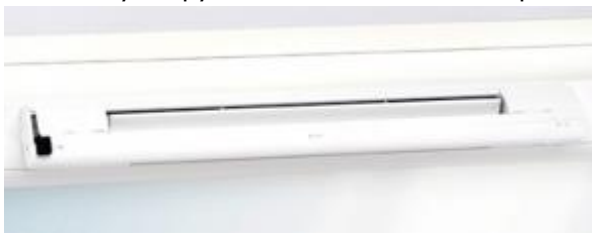
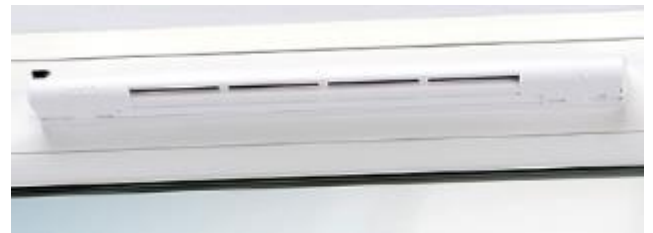
Приточний клапан (віконний) природнього провітрювання: приточний клапан (наприклад Aereco EMM 707) з наступними характеристиками:

- має бути наявна керована основа, що дає йому змогу спрямовувати потік повітря залежно від положення вікна щодо укосу. Перемикач має давати змогу вручну регулювати надходження повітря з вулиці в приміщення
- наявність перемикача режимів роботи
- потік повітря (min - max) при 10 Па: 5-35 м³/год
- максимальна площа відкриття : 4.000 мм³
- Звукоізоляція при максимальному відкритті: 34 дБ
- Звукоізоляція за максимального відкриття із зовнішнім козирком А- EMM: 37 дБ
- має бути функція механічного закриття).

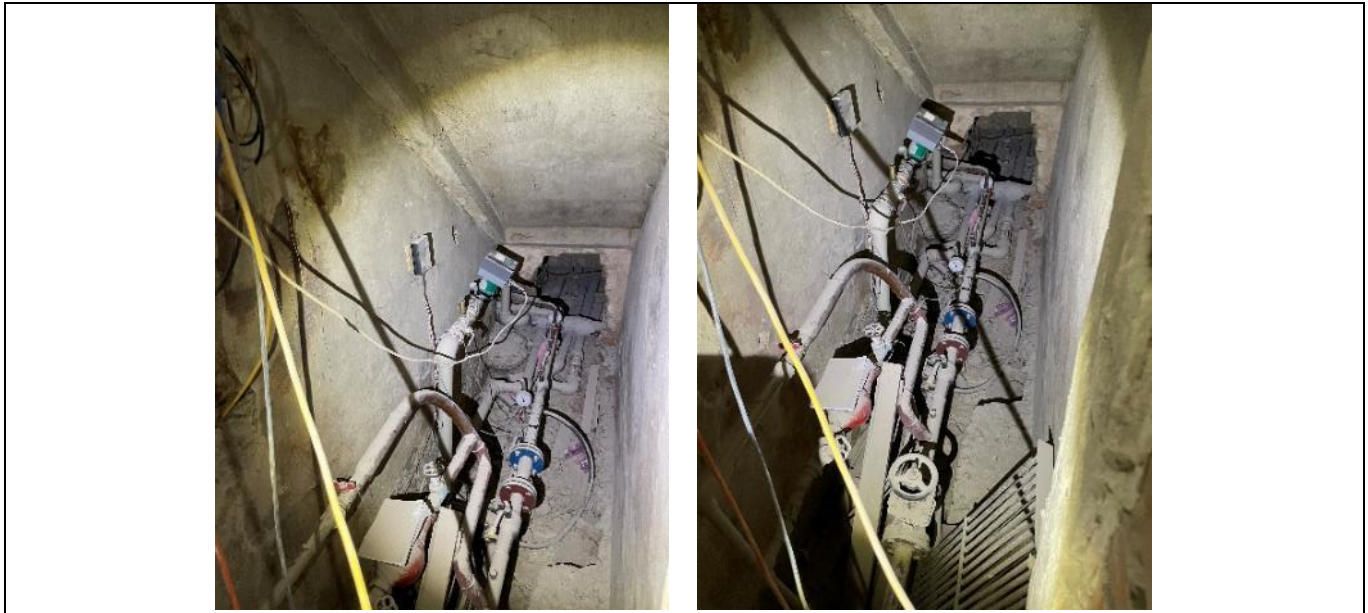
Будівля гуртожитку опалюється від центральної системи опалення, від ТЕС на території міста. Під сходами одного з під'їздів розташований старий тепловий вузол. Погодозалежне регулювання відсутнє. Труби теплового пункту застарілі та знаходяться в незадовільному стані. Теплова ізоляція на трубах відсутня. Усі засувки також застарілі та не дозволяють ефективно регулювати подачу теплоносія по будівлі.

1. Автоматична погода залежна електронна система регулювання контурів опалення
2. Циркуляційні насоси контурів опалення
3. Контрольно-вимірювальні прилади
4. Запірно-регулююча арматура
5. Регулятор перепаду тиску
6. Фільтри та інше.

Облаштувати ІТП слід на тепловому вводі, на місці існуючого теплового вузлу під сходами. А також встановити балансувальні клапани та провести балансування нової системи опалення. До нового ІТП слід додати заміну теплового лічильника (у існуючого немає імпульсного виходу та великий термін служби, що знижує його ефективність та точність вимірювання) та підключити лічильник до майбутньої системи моніторингу споживання енергії.

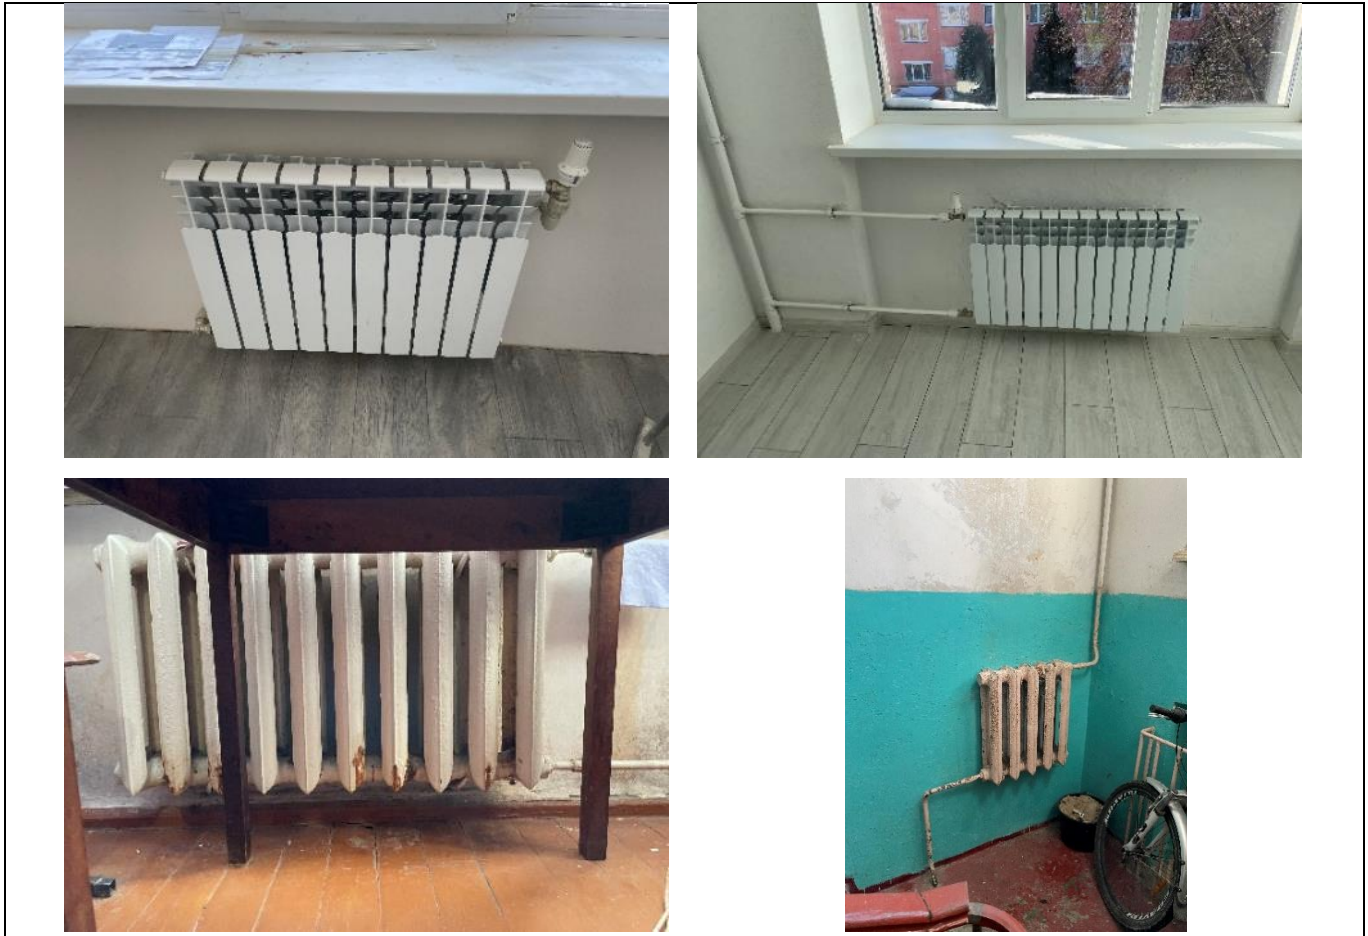
Наявність пристроїв скидання повітря з системи опалення	Наявні на технічному поверсі
Опис поточної ситуації	
<p>Будівля опалюється від центральної системи опалення, ТЕС. У якості теплоносія виступає вода. Тепловий вузол знаходиться у напівпідвальному приміщенні під сходами. Система опалення однотрубна, горизонтальна з верхньою подачею теплоносія по холодному горищу будівлі.</p> <p>У процесі експлуатації був здійснено ремонт системи опалення в половині будівлі, було виконано заміну трубопроводів та радіаторів, а також встановлено термостатичні клапани та балансвальні клапани на 10 стояках з 18. У відсотковому співвідношенні по будівлі замінено 60-65% системи опалення.</p> <p>Система опалення в будівлі розбалансована у зв'язку з некоректним переходом з одного типу системи опалення на інший. Наразі система опалення, яка не поділена на вітки, складається з наступних частин: перша частина – стара однотрубна система з верхньою подачею віком в 50 років (до 40% від загального обсягу системи), друга частина - нова, однак змінювалась в два етапи, різними виконавцями. На першому етапі було виконано заміну старої однотрубною системою на третьому поверсі на нову однотрубну, також виконано заміну частини подаючого трубопроводу на горищі та встановлено балансвальні клапани на 10 стояках. На другому етапі замінено стару однотрубну систему на нову двотрубну на першому та другому поверхах. Підключена дана система безпосередньо до стояків однотрубною системою, що йде з третього поверху. Всі ці дії призвели до повного розбалансування системи.</p> <p>У будівлі присутні різні типи радіаторів – сталеві та чавунні. У ході обстеження в частині будівлі, де не проводився ремонт було помічено незначні підтікання радіаторів та трубопроводів опалення, сліди корозії, та на деяких трубопроводах накладені хомути. Термостатичні крани на сталевих радіаторах встановлені не в горизонтальне положення, що призводить до некоректної роботи термостатичних клапанів.</p> <p>Труби системи опалення проходять під будівлею в каналі та холодному горищі, мають неякісну теплоізоляцію.</p> <p>Усереднена внутрішня температура в приміщеннях складає 18,0°C у зв'язку з тим, що система опалення розбалансована, а сама будівля має досить високі тепловтрати.</p> <p>У результаті огляду та оцінки системи опалення нової частини з пластику в одній частині будівлі та старої металевої в іншій частині будівлі, враховуючи її вік та існуючий стан – розбалансованість системи, протікання, хомути на трубах, сліди корозії, відсутність ізоляції на трубопроводах, Енергоаудитор робить висновок, що система опалення будівлі знаходиться в незадовільному стані та потребує певної модернізації та відновлення її коректної роботи.</p>

3. При влаштуванні нової системи опалення передбачити балансувальні клапани на радіаторах системи опалення (наприклад Danfoss RA-DV або аналог).

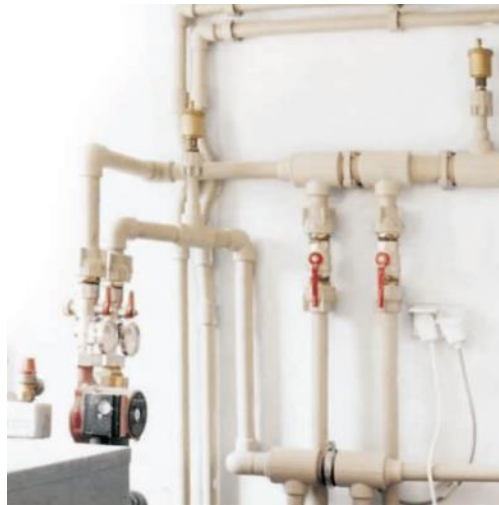
2. Виконати заміну всіх старих металевих трубопроводів системи опалення в будівлі - труби та фітинги (наприклад система KAN-therm PP-R (тип 3)). Облаштувати двотрубну систему опалення з розводкою трубопроводів в каналі під підлогою 1-го поверху та на горищі. Труби повинні відповідати наступним характеристикам:

- Матеріал - поліпропілен тип 3 (PP-R)
- Коефіцієнт теплопередачі - 0,24 Вт/м*°C
- Питома маса - 0,9 г/см³
- Коефіцієнт лінійного теплового розширення - багатозарові труби – 0,03 мм/м*K
- Клас експлуатації - 5, для систем високотемпературного радіаторного опалення
- Термін експлуатації - 50 та більше років

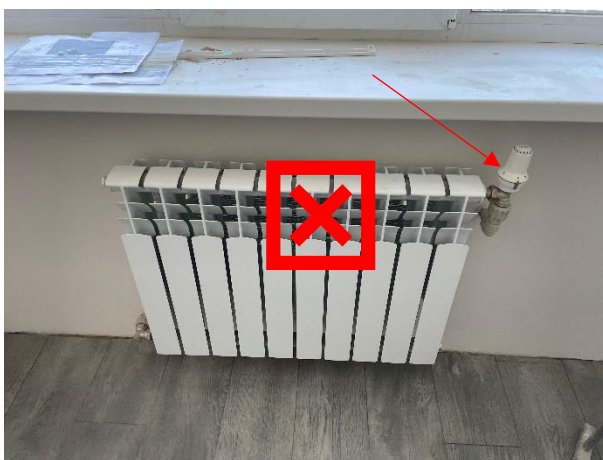
Не вірно становлені термостатичні клапани

5. Необхідно перевстановити вже встановлені термостатичні клапани, котрі змонтовані вертикально, що не відповідає технології монтажу та суттєво впливає на ефективність роботи термостатичних клапанів:

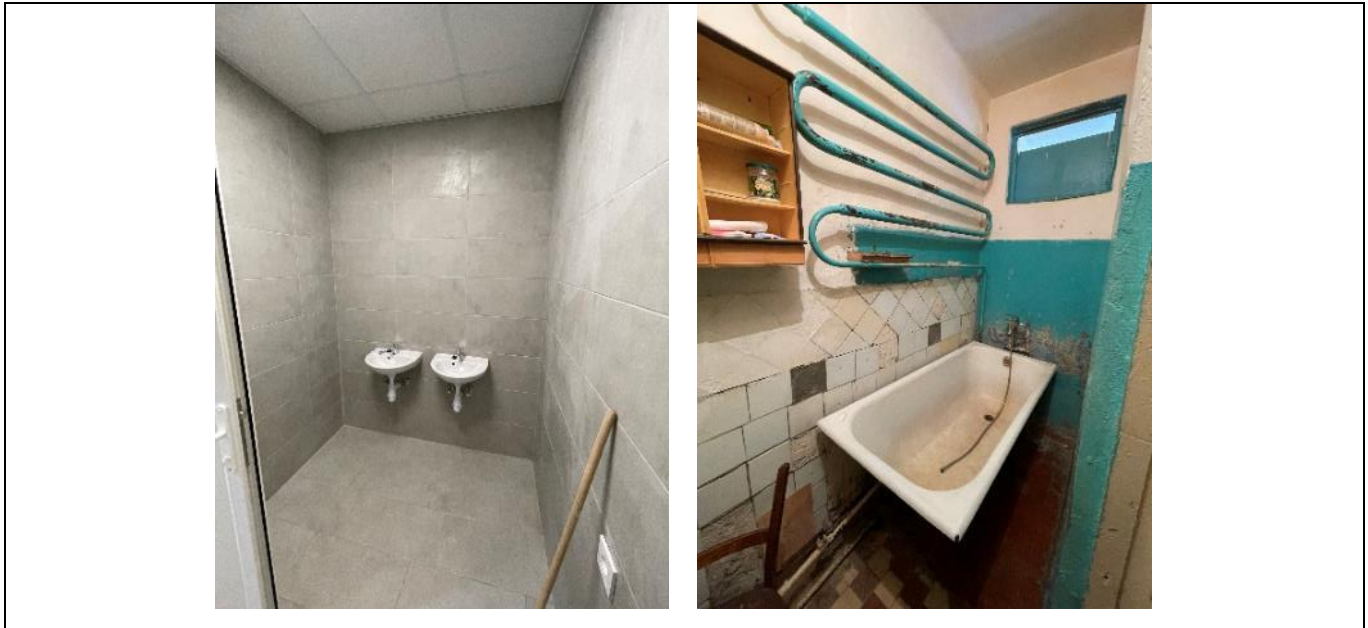
Найменування	Значення
Тип системи	Централізоване водопостачання
Матеріал труб	Пластик (ПВХ), метал
Кількість змішувачів	24 шт.
Загальна оцінка існуючого стану	Задовільний стан по частині будівлі, де виконано чи виконуються ремонтні роботи. В іншій частині будівлі незадовільний, система частково демонтована
Опис поточної ситуації	
<p>Систему холодного водопостачання в частині будівлі в ході капітального ремонту приміщень під потреби поселення ВПО була замінена, включаючи стояки холодної води, розводку в приміщенні, а також встановлення нових змішувачів та змивних бачків.</p> <p>В решті будівлі, де не проводились ремонтні роботи, стан системи холодного водопостачання незадовільний. Труби старі металеві, на них присутні сліди корозії, змішувачі та інша водорозбірна арматура теж знаходиться в незадовільному стані і теж має сліди корозії та руйнування.</p> <p>Основна частина споживання холодної води відбувається в умивальниках, туалетних бачках та душових. Більше 70% змішувачів води знаходяться в задовільному стані, а інші - в незадовільному. Більше 70% туалетних бачків та душових знаходяться також в задовільному стані, а інші - в незадовільному. Під час обстеження протікань в туалетах не виявлено.</p>

У ході обстеження будівлі, Енергоаудитор відмітив відсутність будь-яких дефектів (протікання, корозія та інше) системи побутового холодного водопостачання в більшій частині будівлі, де на момент виконання Аудиту здійснюється капітальний ремонт. Загальний стан системи – задовільний. Однак, враховуючи незадовільний стан інженерних мереж, включно з холодним водопостачанням у частині будівлі, де не проводився капітальний ремонт, Експерти рекомендують впровадити такі заходи:

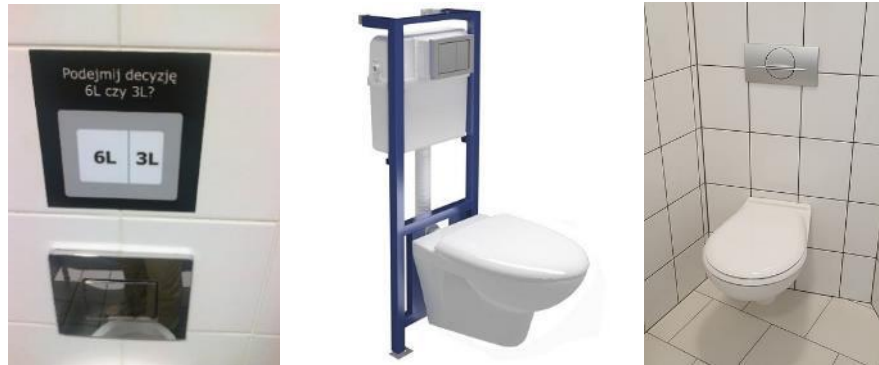
3. Встановлювати всі нові компакт-системи з бачком на дві кнопки (3 літри, та 6 літрів).

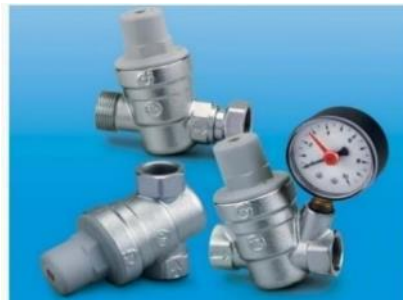
4. Встановити на ввіді холодної води в будівлю регулятор тиску води в системі. Регулятор тиску захистить нові крани, бачки та всю розводку холодного водопостачання від надмірного тиску в системі та гідроударів, що в результаті підвищить строк служби всієї системи в декілька раз.

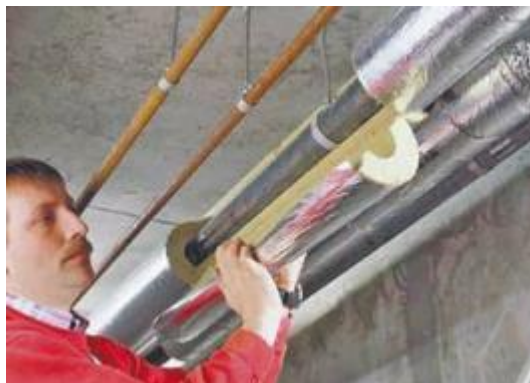
Рекомендовані характеристики утеплювача - мінеральна вата з теплопровідністю не більше $\lambda=0,042$ Вт/м*К (наприклад, Rockwool) і з щільністю не менше 80 кг/м^3 , або спінений каучук із теплопровідністю не більше $\lambda=0,037$ Вт/м*К (наприклад, K-FLEX).

При проведенні робіт слід приділити особливу увагу якості виконання теплоізоляційних робіт, а саме, по можливості, повинні бути теплоізолюваними всі елементи системи ГВП, які знаходяться в приміщеннях, що не опалюються. Це стосується поворотів, відгалужень, місць кріплення, засувок тощо. Необхідно стежити, щоб використовувався утеплювач необхідного діаметра, тобто між утеплювачем і трубою не повинно бути порожнього простору. Усі стику та з'єднання утеплювача повинні бути якісно проклеєні з використанням спеціальної фольгової клейкої стрічки. Мінераловатні циліндри повинні бути щільно стягнуті хомутами, це можуть бути пластикові хомути, так і металеві. Однак при цьому необхідно не допускати пошкоджень хомутами утеплювача або фольгованого покриття.

Інвестиції включають в себе заміну трубопроводів системи гарячого водопостачання, а також утеплення трубопроводів.

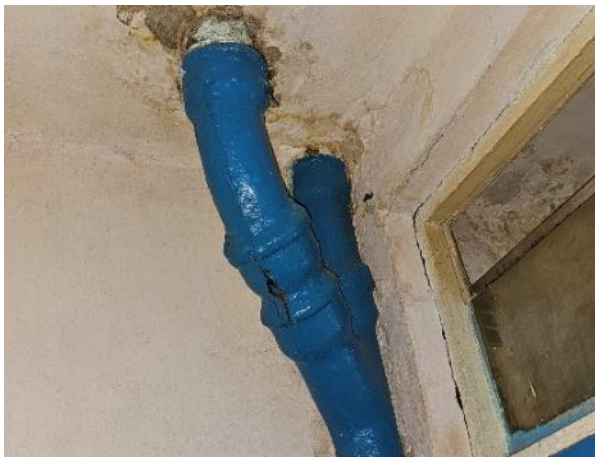
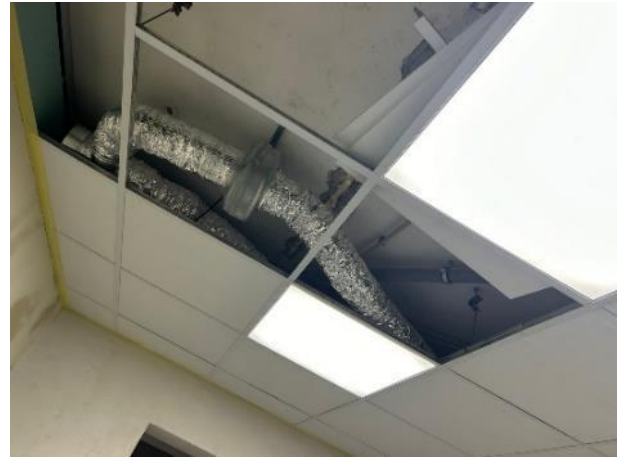
Система водовідведення та каналізації будівлі гуртожитку центральна. Внутрішні мережі побутової каналізації в більшій частині будівлі вже замінені та виконані з каналізаційних пластикових труб. Однак залишається декілька стояків в незадовільному стані - з протіканнями та негерметичностями, в частині будівлі, де побутова каналізація виконана з чавунних труб. Стан системи частково задовільний, проте система потребує заміни чавунних труб в частині будівлі.

Захід з заміни системи водовідведення та каналізації не несе в собі енергозберігаючої складової, тому розрахунок інвестицій в даний захід не прораховувався. Однак Енергоаудитори рекомендують провести капітальний ремонт в частині будівлі, де побутова каналізація виконана з чавунних труб чи навіть повну заміну системи, з метою нормального функціонування об'єкту та мінімізації аварійних ситуацій, які можуть спричинити негативний вплив на майбутні виконані роботи з утеплення та інші.

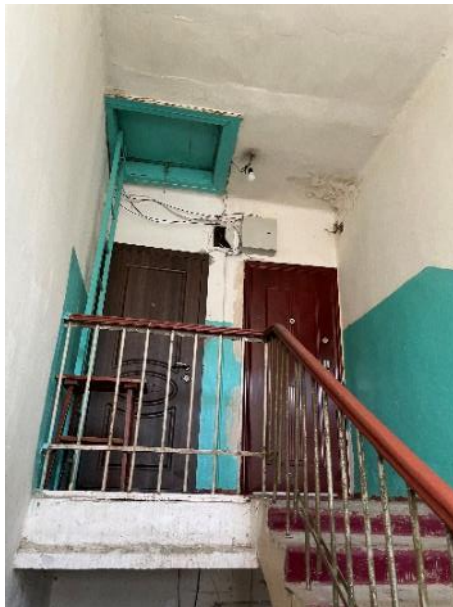
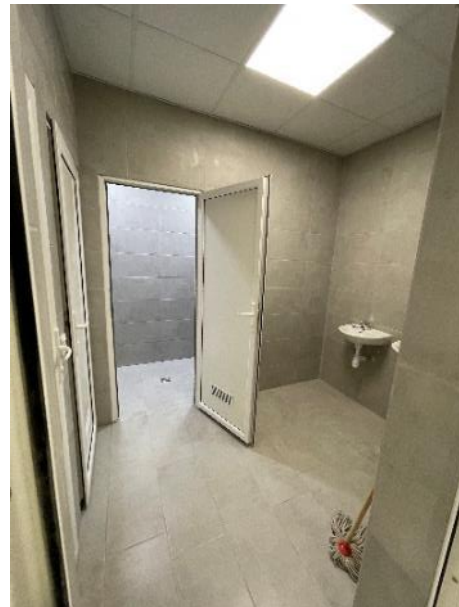
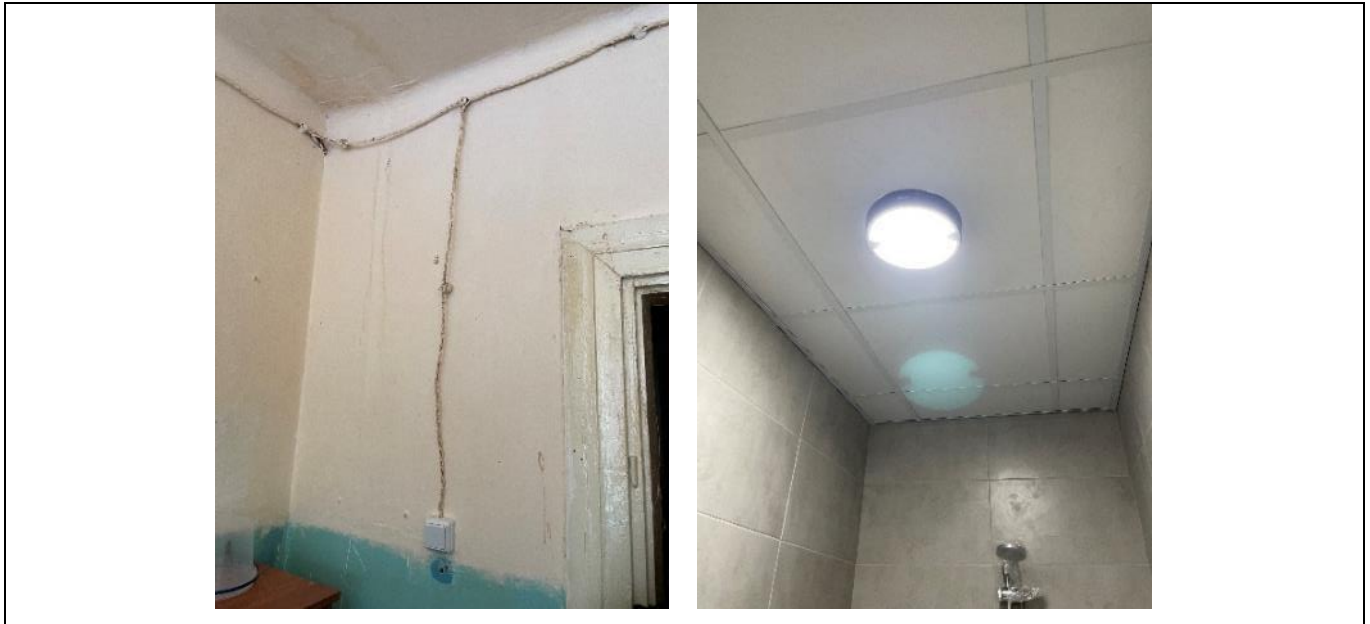
В будівлі наявні переважно світлодіодні лампи, так як у більшій частині будівлі гуртожитку виконані ремонтні роботи з заміни внутрішніх електричних мереж та включно з заміною освітлення на світлодіодне. В іншій частині будівлі зустрічаються переважно лампи розжарювання.

Система освітлення в будівлі знаходиться в задовільному стані, однак в частині будівлі, де не виконувався ремонт системи освітлення та електричної мережі - морально застарілий та знаходиться в незадовільному стані. В будівлі встановлено різні типи світильників.

Експерти вбачають два варіанти модернізації системи освітлення в місцях загального користування.

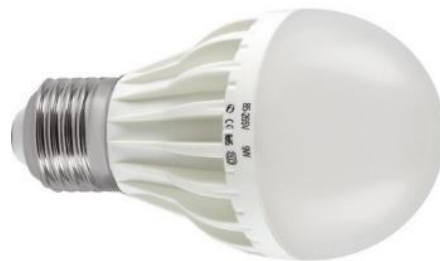
1 Варіант. Пропонується виконати лише заміну ламп розжарювання на нові LED лампи, шляхом вкручування в існуючі світильники нові LED лампи.

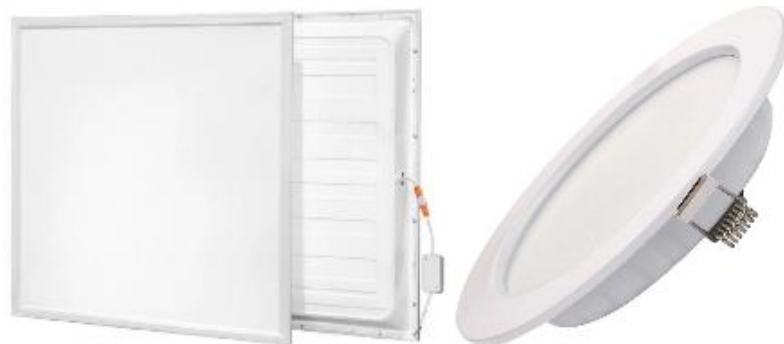
2 Варіант. Повна заміна всіх освітлювальних приладів (світильників) в яких в якості джерела світла використовуються лампи розжарювання на нові сучасні світильники з енергоефективними LED лампи.

В кімнатах та коридорах частини будівлі, де не виконано ремонт, запропоновано також замінити освітлювальні прилади, що позитивно вплине на загальний енергобаланс будівлі. Для більш ефективного експлуатації та продовження терміну роботи системи освітлення необхідно

дотримуватися правил та рекомендацій щодо експлуатації системи освітлення та обладнання. У кімнатах з вологими процесами (туалети, душові, кухні) передбачити світлодіодні світильники з відповідним захистом не менше IP 65, стійкі до впливу пилу та вологи. Деякі з рекомендацій представлені в розділі 14.5.
