Звіт з енергетичного аудиту будівлі Добротвірського професійного ліцею (гуртожиток для ВПО, смт Добротвір)

Виконавець: Приватне підприємство «Енергетична Агенція «Ефективна Енергія»

Дата подачі звіту з Енергетичного аудиту: 06.02.2024

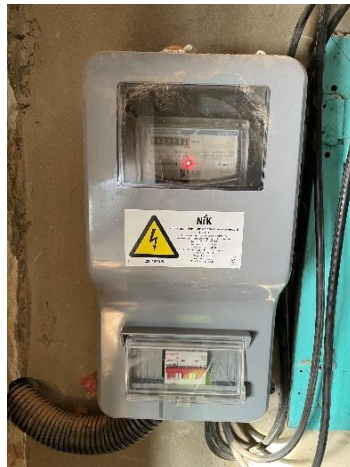
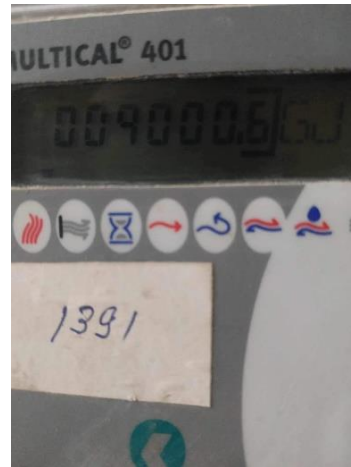
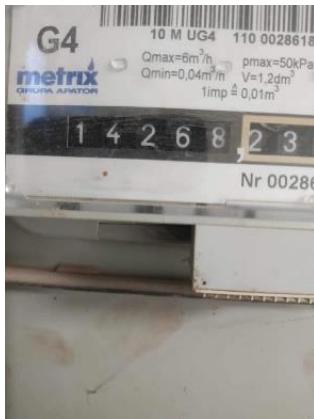
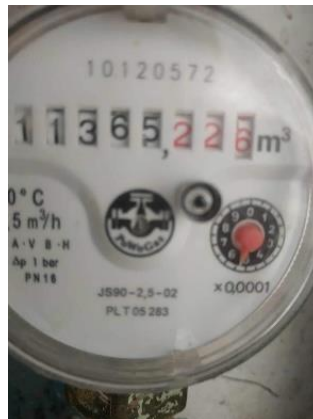
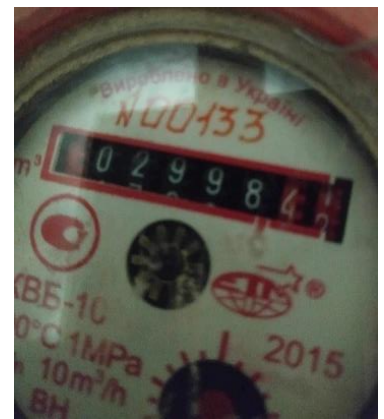
В ході огляду Енергоаудиторами встановлено, що будівля облаштована наступними приладами обліку енергії:

- лічильник теплової енергії Multical 401
- лічильник газу Metrix G4
- лічильник гарячої води Apator PoWoGaz JS90 2,5-02 Smart+
- лічильник електричної енергії "Енергомера" 10-100А ЦЕ6804 380В
- лічильник холодної води КВБ-10.

Всі прилади обліку енергоресурсів бажано замінити, оскільки вони застарілі.

Енергоаудитори проаналізували всі прилади обліку енергоресурсів та рекомендують, для забезпечення якісного моніторингу споживання енергетичних ресурсів та створення онлайн системи моніторингу в будівлі, замінити наступні прилади обліку енергоресурсів:

1. Встановити 1 лічильник води з імпульсним виходом (наприклад SENSUS 420 PC)
2. Встановити 1 лічильник тепла (наприклад SHARKY 775, або аналог)
3. Встановити 1 лічильник електроенергії (наприклад Schneider-Electric iEM3110, або аналог) з імпульсним виходом

4. Встановити 1 лічильник гарячої води з імпульсним виходом або LAN-виходом (наприклад SENSUS AN130)
5. Встановити комплект обладнання для створення автоматизованої системи енергетичного моніторингу

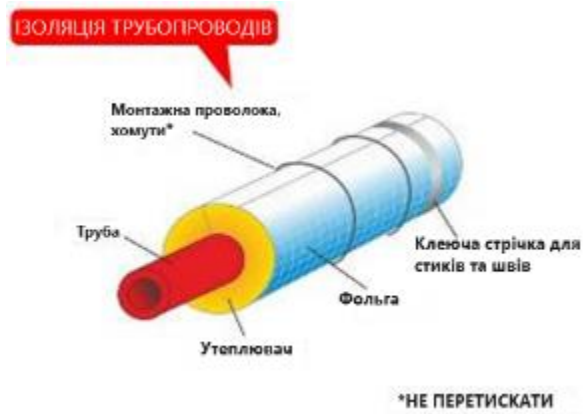
Довговічність теплоізоляційних конструкцій залежить від їх конструктивних особливостей та умов експлуатації, що включають місце розташування об'єкта, що ізолюється, режим роботи обладнання, ступінь агресивності навколишнього середовища, інтенсивність механічних впливів. У зв'язку з чим для забезпечення довговічності трубного утеплювача, а також збереження його ефективності слід дотримуватись ряду правил під час експлуатації:

- Стежити за цілісністю теплової ізоляції.
- Не допускати зволоження мінераловатного утеплювача.
- У разі замокання мінераловатного утеплювача, замкну ділянку необхідно видалити, а на її місце встановити сухий утеплювач.
- У разі механічного пошкодження - пошкоджену ділянку необхідно замінити, тим самим відновивши цілісність ізолюючого шару, а також цілісність захисного шару утеплювача. Дрібні механічні ушкодження захисного фольгованого шару можна усунути за допомогою спеціальної фольгової клейкої стрічки.
- Не допускати попадання на утеплювач агресивних хімічних речовин.
- Не допускати зайвого механічного тиску або тертя об утеплювач.
