Звіт з енергетичного аудиту будівлі Угнівського аграрно-будівельного ліцею (гуртожиток для ВПО, м. Белз)

Виконавець: Приватне підприємство «Енергетична Агенція «Ефективна Енергія»

Дата подачі звіту з Енергетичного аудиту: 06.02.2024

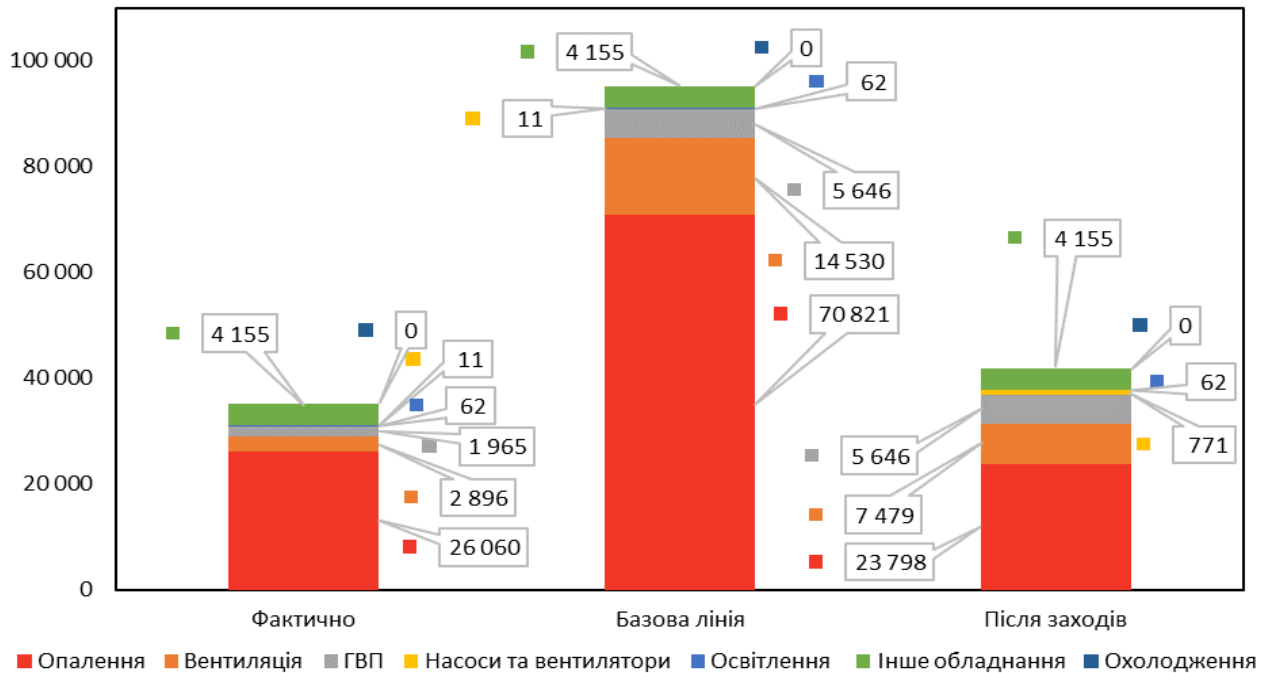
Енергетичний баланс, кВт*г/рік

Енергоаудитор проаналізував фактичне споживання в будівлі та здійснив моделювання базової лінії (розрахункове) споживання. На діаграмі показано рівень розподілу споживаної енергії між різними системами енергоспоживання:

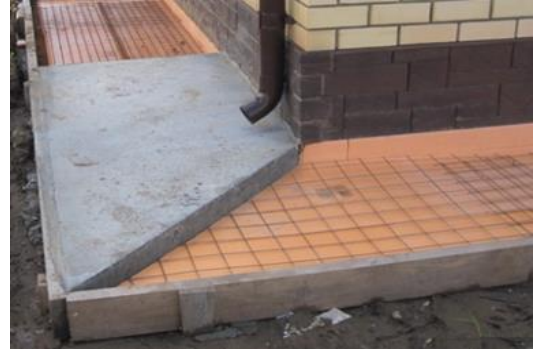
- Рекомендована ширина відмостки має складати 1 м;
- По периметру відмостки необхідно встановити бортовий бетонний камінь, товщиною до 50 мм;
- В середині структури відмостки має бути металева сітка, наприклад, з коміркою 100 мм на 100 мм з товщиною дроту 3 мм;
- По вимощенню передбачити відвід води (канавки) від водостічних труб.

Захід з улаштування вимощення є НЕ енергоефективним, відповідно фінансова економія від впровадження даного заходу відсутня.

Інвестиції для улаштування **відмостки** складають – **122 941 грн.**

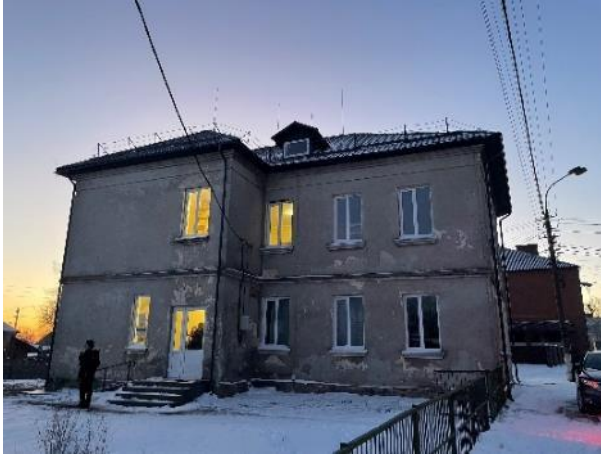
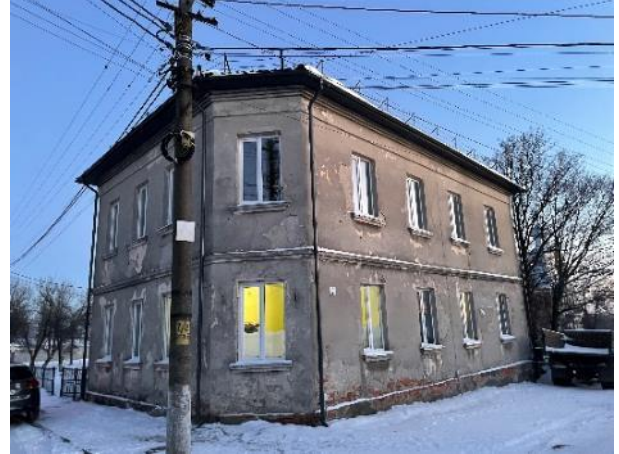
Усереднений коефіцієнт теплопровідності **U** стін становить 1,29 Вт/м²К.

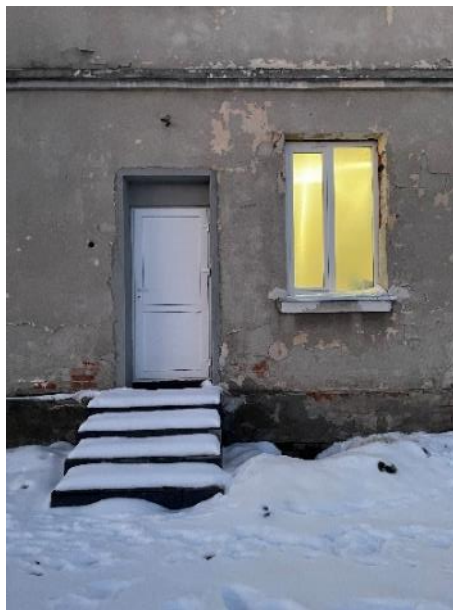
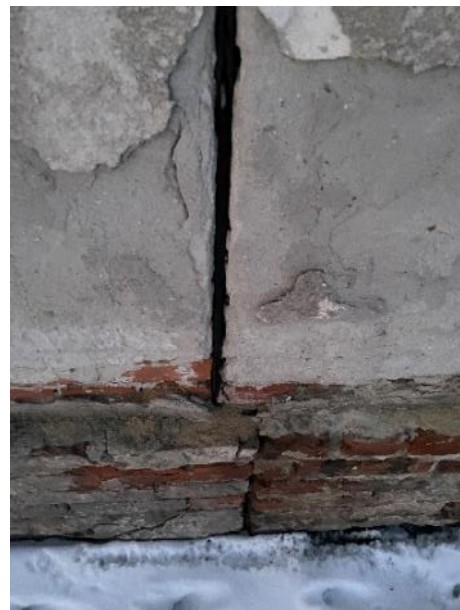
Крім цього у будівлі наявні декілька входів/запасних виходів, деформаційні шви будівлі та декоративні виступи навколо вікон та по периметру будівлі між першим та другим поверхами. Дані декоративні виступи при здійсненні заходів з утеплення рекомендується демонтувати, а поверхні зачистити від старої штукатурки та повністю утеплити. Також змонтовану систему блискавкозахисту та організовану водостічну систему, перед проведенням будівельних робіт з утеплення, необхідно демонтувати на час виконання робіт та у разі необхідності наростити кріплення для повторного монтажу.

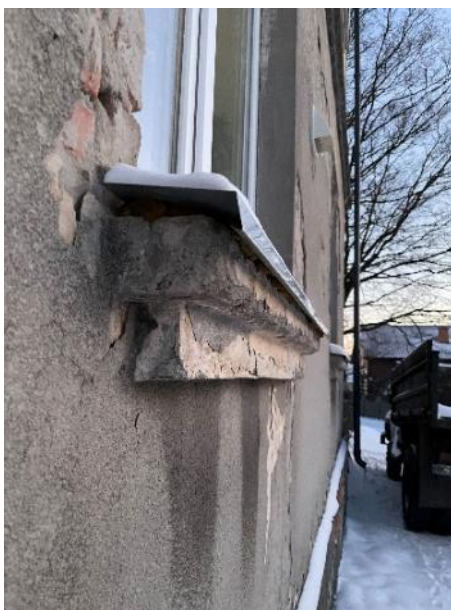
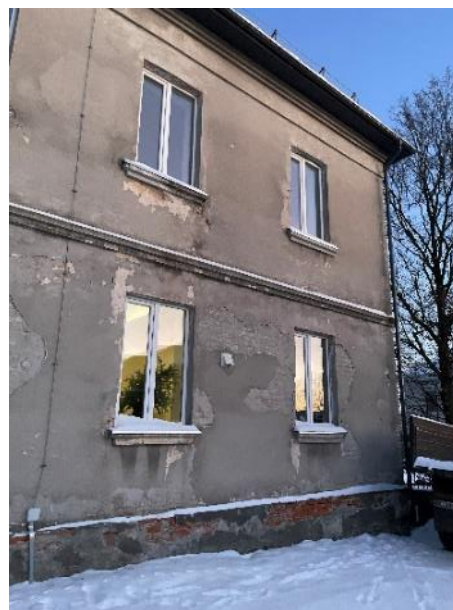
Перед роботами з утеплення фасаду та цоколю необхідно демонтувати декоративні виступи на фасаді, а також демонтувати систему блискавкозахисту та організовану водостічну систему. У разі необхідності наростити кріплення для повторного монтажу.

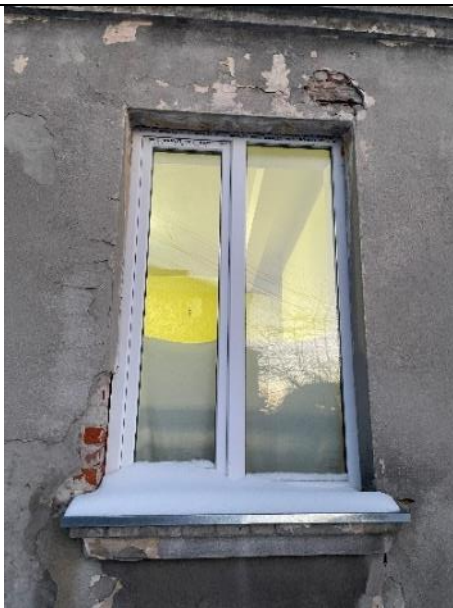
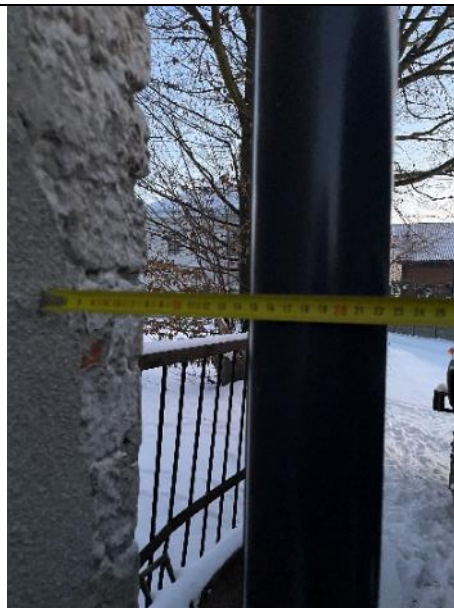
У рамках робіт з утеплення фасадів необхідно передбачити нові віконні відливи, оскільки ширина виступаючої частини існуючих відливів менша за товщину майбутнього утеплювача для фасадів будівлі, що призведе до замкання мінеральної вати. Перед встановленням нових відливів необхідно обробити підвіконня двома шарами обмазувальної гідроізоляції та здійснити додаткову герметизацію монтажного шву між віконною конструкцією та стіною монтажною піною або здійснити утеплення мінераловатним утеплювачем.

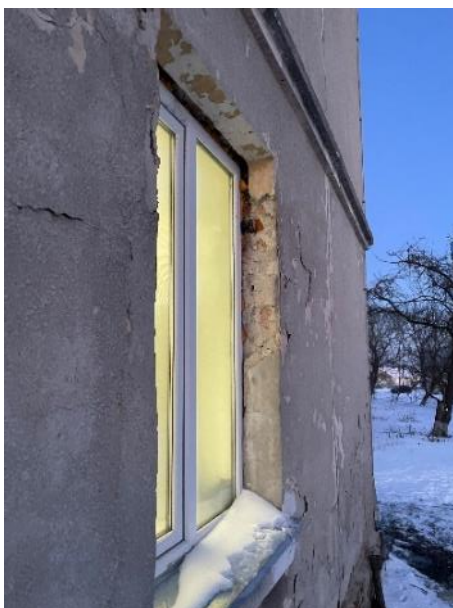
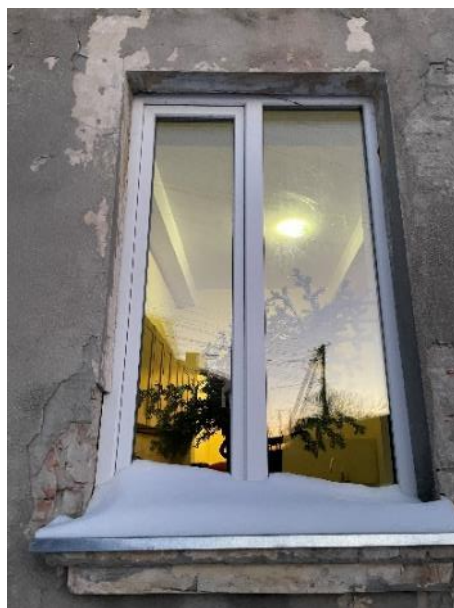
У рамках робіт з утеплення фасадів, необхідно здійснити утеплення зовнішніх віконних відкосів. Зовнішні відкоси мають бути утеплені мінеральної ватою та закривати 50% ширини віконної коробки (але не менше 3 см). У місцях, де немає можливості утеплити зовнішні відкоси мінеральною ватою (через неправильно здійснений монтаж вікон, приклад представлений на фото нижче) – використати теплі штукатурки, на основі перліту.

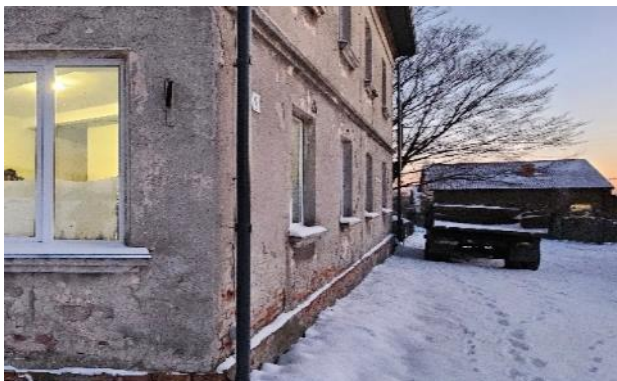
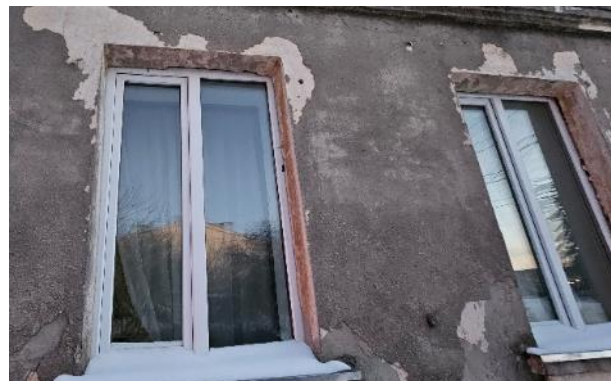
В будівлі гуртожитку 100% вікон замінено на металопластикові з двокамерним склопакетом у минулих роках. В результаті візуального огляду було виявлено, що при встановленні металопластикових вікон не було виконано якісне заробляння зовнішніх відкосів, в результаті чого відбулося руйнація монтажної піни, що призводить до нещільності монтажного шва та надмірної інфільтрації. Дані вікна, станом на січень 2024 року, не відповідають вимогам: ДБН В.2.6-31 2021 Теплова ізоляція будівель в частині опору теплопередачі.

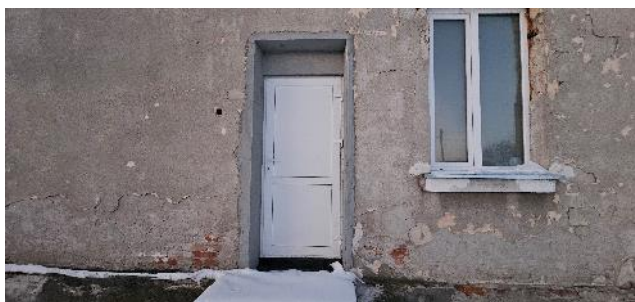
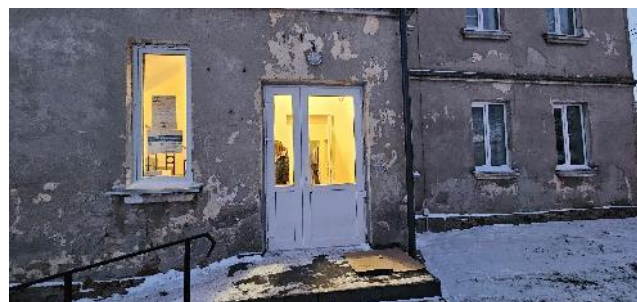
Всі оглянуті зовнішні двері в будівлі закладу не відповідають сучасним вимогам ДБН. Металопластикові двері мають досить високу якість та гарні показники коефіцієнту теплопровідності, однак їх показники коефіцієнту теплопровідності не відповідають вимогам діючих будівельних норм.

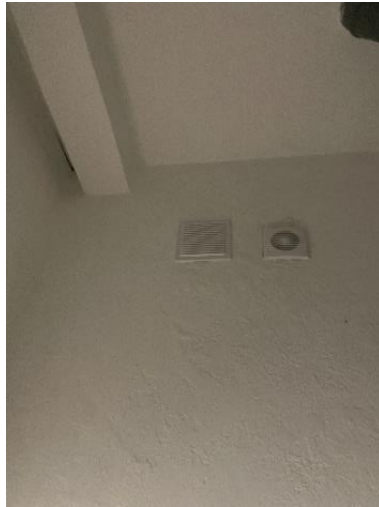
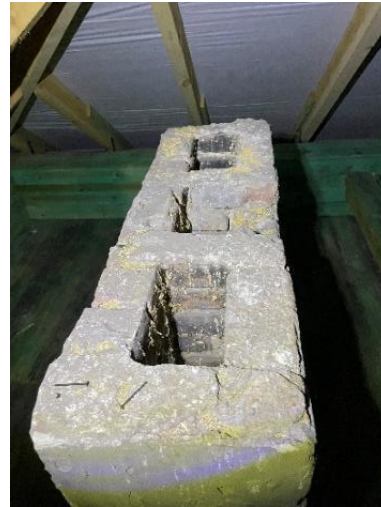
машини з сушарками. Відсутність необхідної вентиляції в подібному приміщенні може спричинити підвищений рівень вологості, що негативно вплине на конструктивні елементи огорожувальних конструкцій.

Пропонується встановити в усіх житлових кімнатах децентралізовані припливно-витяжні вентиляційні установки з рекуперацією тепла (наприклад: Прана PRANA-200С, Вентс ВУЕ2 250 П ЕС).

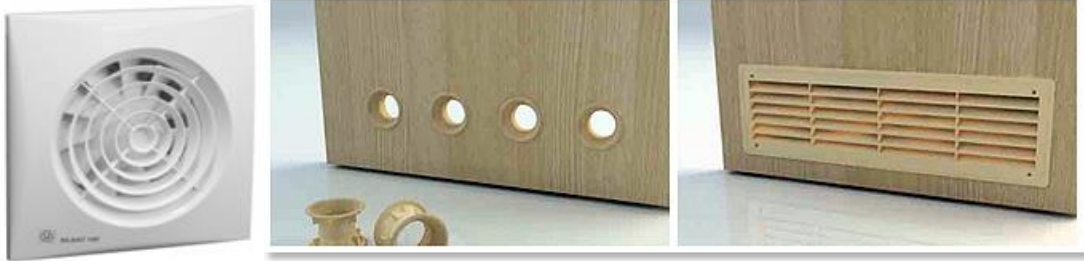
2. В туалетних кімнатах (санвузлах) встановити настінні вентилятори з датчиками руху та таймерами затримки. Нижню частину дверей зробити з отворами для припливного повітря.

3. Встановити віконні провітрювачі (приточний клапан) у всі вікна в житлових приміщеннях. Всі дії необхідно погоджувати і розробляти додатково із професійною проектною організацією. Експерти рекомендують провести мінімальні заходи по модернізації системи припливно-витяжної вентиляції у разі відсутності коштів на влаштування механічної припливно-витяжної системи вентиляції з рекуперацією теплоти.

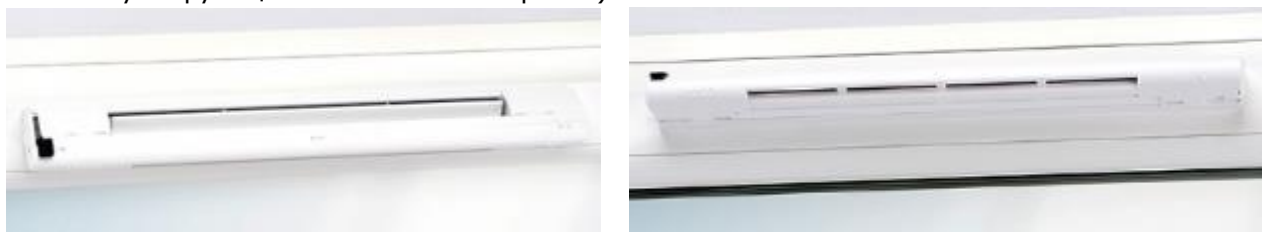
Приточний клапан природнього провітрювання: приточний клапан (наприклад Aegeco EMM 707) з наступними характеристиками:

- має бути наявна керована основа, що дає йому змогу спрямовувати потік повітря залежно від положення вікна щодо укосу. Перемикач має давати змогу вручну регулювати надходження повітря з вулиці в приміщення
- наявність перемикача режимів роботи
- потік повітря (min – max) при 10 Па: 5-35 м³/год
- максимальна площа відкриття : 4 000 мм²;
- Звукоізоляція при максимальному відкритті: 34 дБ;
- Звукоізоляція за максимального відкриття із зовнішнім козирком А- EMM: 37 дБ;
- має бути функція механічного закриття).

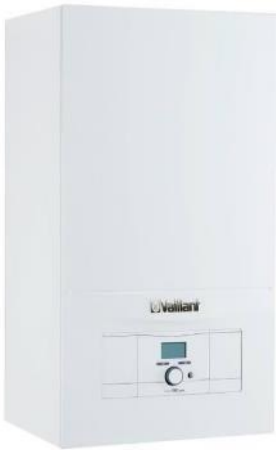
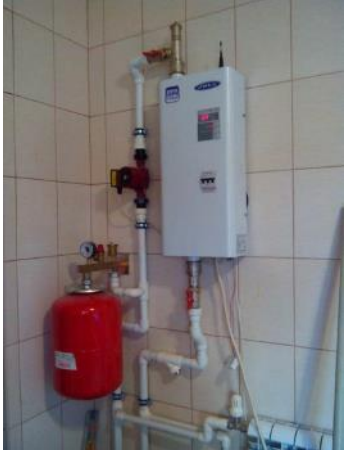
Опис запропонованого рішення
<p>Енергоаудиторами детально проаналізовано ситуацію з джерелами постачання теплової енергії та запропоновано наступні дії:</p> <p>У зв'язку із відсутністю централізованого джерела тепла біля об'єкту дослідження та з високою пожежною небезпкою електричних конвекторів, рекомендується в коридорі поряд зі сходовою кліткою, встановити електрокотел.</p> <p>Даний захід полягає у встановленні в існуючому приміщенні в коридорі поряд зі сходовою кліткою на першому поверсі - електричний водогрійний котел, для забезпечення потреб будівлі в безперебійному та якісному теплопостачанні. Сучасні електричні водогрійні котли для потреб опалення мають невеликі габарити і можуть бути розміщені в досить обмежених просторових умовах.</p> <p>В рамках заходу пропонується встановити електричний водогрійний котел (наприклад Vaillant eIoBLOCK VE21), орієнтовною потужністю 20 кВт, встановити розширювальний бак та виконати обв'язку котла, та прокладку нової стоякової та горизонтальної розводки опалення по будівлі з підключенням її до електрокотла. Також необхідно виконати прокладку лінії живлення для електричного котла та встановити відповідну захисну електро арматуру. Також рекомендуємо у разі переходу на двозонний облік електричної енергії встановити бак акумулятор задля підвищення енергетичної ефективності, однак перед його встановленням варто визначитися з місцем розміщення, оскільки наразі вільне місце в будівлі відсутнє.</p> <p>До складу електрокотла має входити:</p> <ol style="list-style-type: none"> 1. Автоматична погодозалежна електронна система регулювання контурів опалення 2. Циркуляційні насоси контурів опалення 3. Контрольно-вимірювальні прилади 4. Запірно-регулююча арматура 5. Регулятор перепаду тиску 6. Фільтри та інше.

Теплове навантаження будівлі після утеплення становитиме 16 кВт.

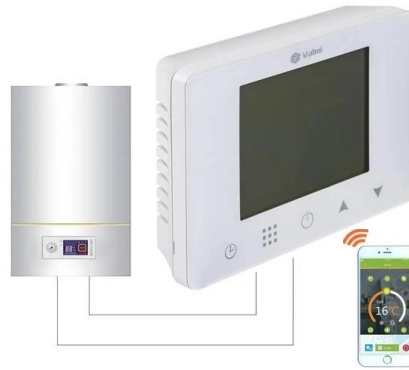
Окрім цього рекомендується обладнати новий електричний котел пристроєм дистанційного керування (наприклад Valmi BF80 Wi-Fi) з метою забезпечення автоматичного контролю за температурою в приміщенні та дистанційного управління обладнанням навіть з телефону відповідальної особи. Це надасть змогу ефективніше керувати роботою електроекотла.

Інвестиції по даному заходу включають встановлення нового електричного котла з погодозалежним регулюванням (включно з пристроєм дистанційного керування) та циркуляційними насосами. Вартість даного заходу та ефект від його впровадження включено в вартість модернізації системи опалення, так як дані заходи поєднані між собою.

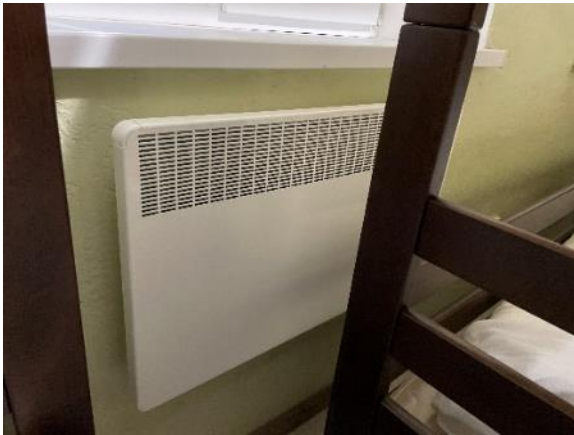
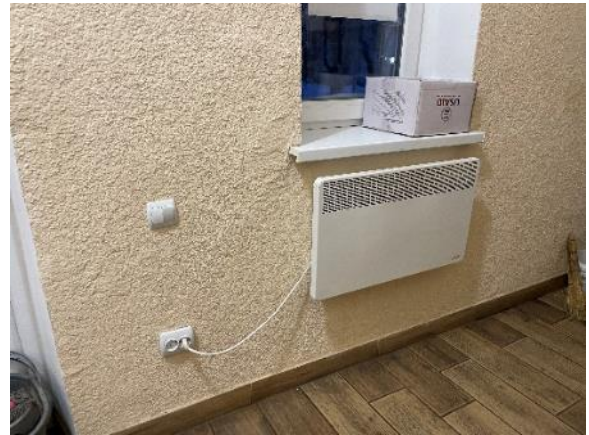
Енергоаудитори рекомендують влаштувати більш надійну та безпечнішу систему опалення будівлі, а саме влаштування невеликої електростанції на першому поверсі та змонтувати водяну систему опалення зі стандартними сталевими чи біметалевими радіаторами з встановленими на радіаторах термоголівками.

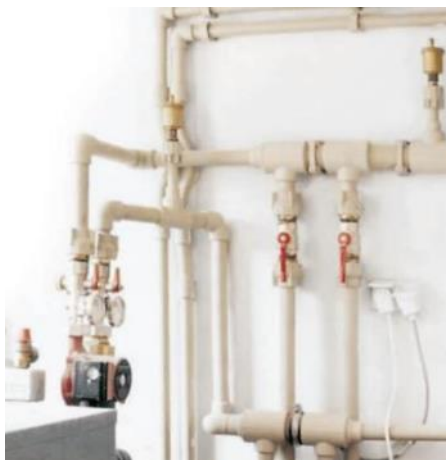
2. Виконати прокладання всіх трубопроводів системи опалення в будівлі - труби та фітинги (наприклад система KAN-therm PP-R (тип 3)). Облаштувати двотрубну систему опалення з розводкою трубопроводів по 1-му поверху та 2-му поверхах. Труби повинні відповідати наступним характеристикам:

- Матеріал - поліпропілен тип 3 (PP-R)
- Коефіцієнт теплопередачі - $0,24 \text{ Вт/м}^{\circ}\text{C}$
- Питома маса - $0,9 \text{ г/см}^3$
- Коефіцієнт лінійного теплового розширення - багат шарові труби - $0,03 \text{ мм/м}^{\circ}\text{K}$
- Клас експлуатації - 5, для систем високотемпературного радіаторного опалення
- Термін експлуатації - 50 та більше років

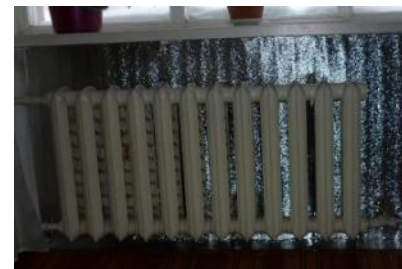
4. Встановити відбиваючі екрани за радіатори. Встановлення відбиваючих екранів за радіаторами не рекомендується тільки у випадку повної термомодернізації будівлі (утеплення зовнішніх стін), оскільки цей захід не принесе ефекту.

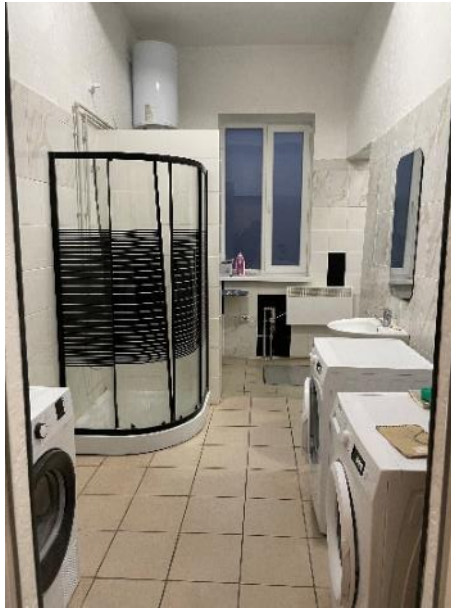
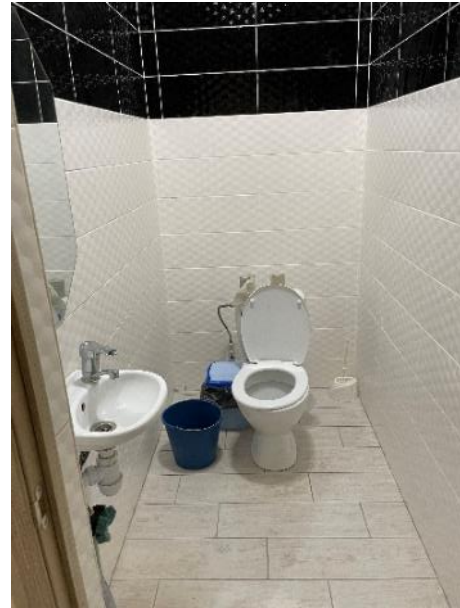
туалетних бачків та душових знаходяться також в задовільному стані. Під час обстеження протікань в туалетах не виявлено.

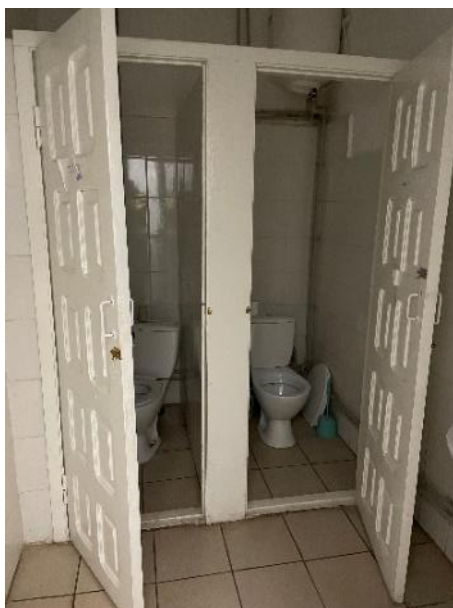
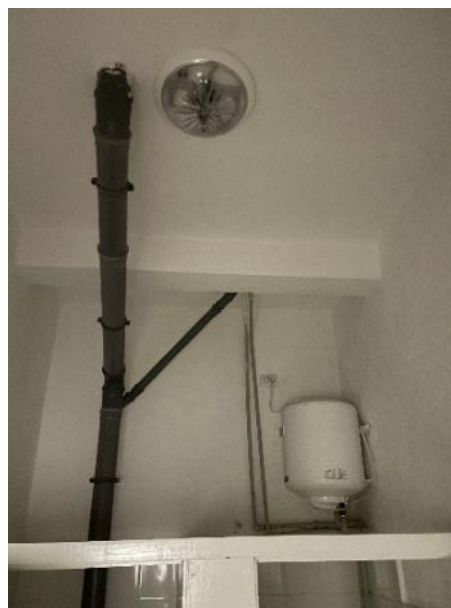
Система водовідведення та каналізації будівлі гуртожитку центральна. Внутрішні мережі побутової каналізації вже замінені та виконані з каналізаційних пластикових труб. В ході проведення енергоаудиту будь-яких протікань та негерметичностей помічено не було. Стан системи в цілому задовільний.

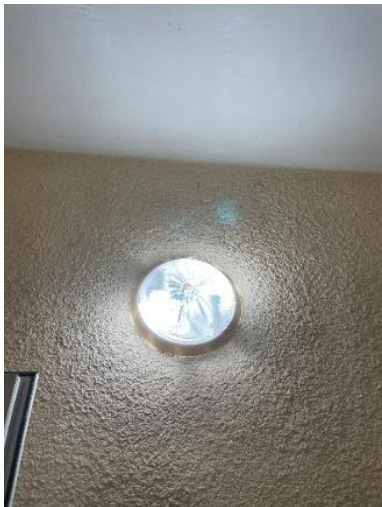
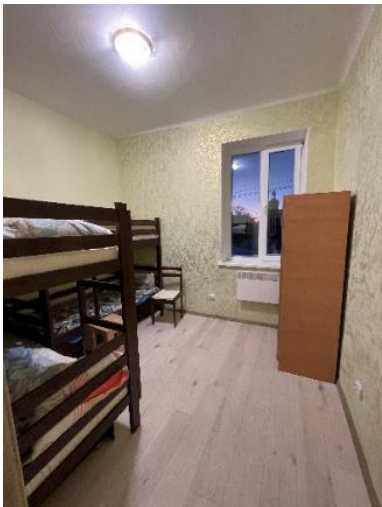
Найменування	Значення
Тип управління	Ручне
Джерело освітлення	LED лампи
Загальна оцінка існуючого стану	Задовільна
Кількість ламп	LED лампи - 24 шт.
Опис поточної ситуації	
<p>В будівлі наявні лише світлодіодні лампи, так як у більшій частині будівлі гуртожитку виконані ремонтні роботи з заміни внутрішніх електричних мереж, включно з заміною освітлення на світлодіодне.</p> <p>Система освітлення будівлі гуртожитку знаходиться в задовільному стані.</p>

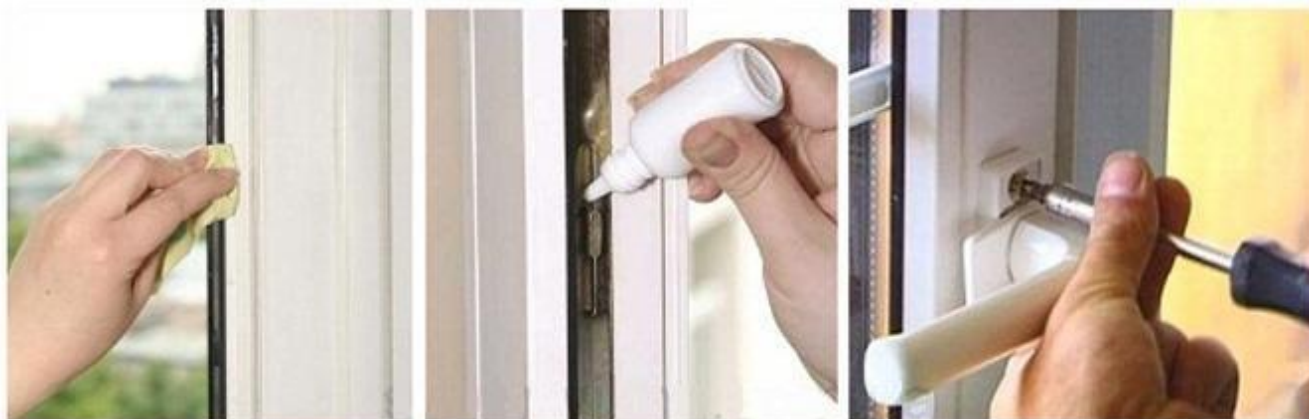
4. Водовідведення: У кожному пластиковому вікні передбачені водовідвідні канали для виведення назовні накопленої усередині нього вологи. Водовідвідні канали розташовані в нижній частині рами – їх легко можна виявити, відкривши стулку. Необхідно стежити за станом цих каналів і час від часу очищати їх від бруду.
