Звіт з енергетичного аудиту будівлі Філії Добротвірського професійного ліцею (гуртожиток для ВПО, смт Лопатин)

Виконавець: Приватне підприємство «Енергетична Агенція «Ефективна Енергія»

Дата подачі звіту з Енергетичного аудиту: 06.02.2024

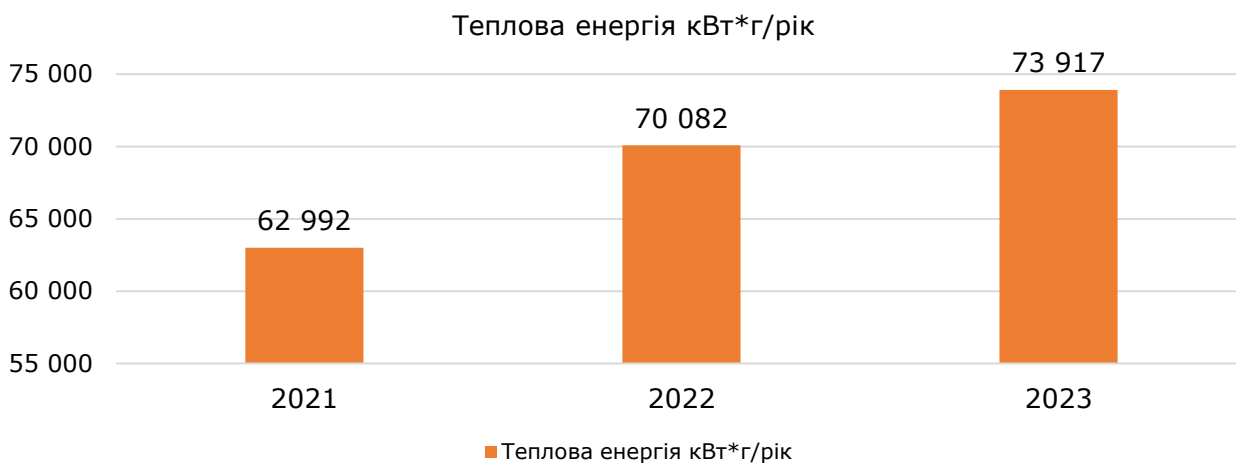
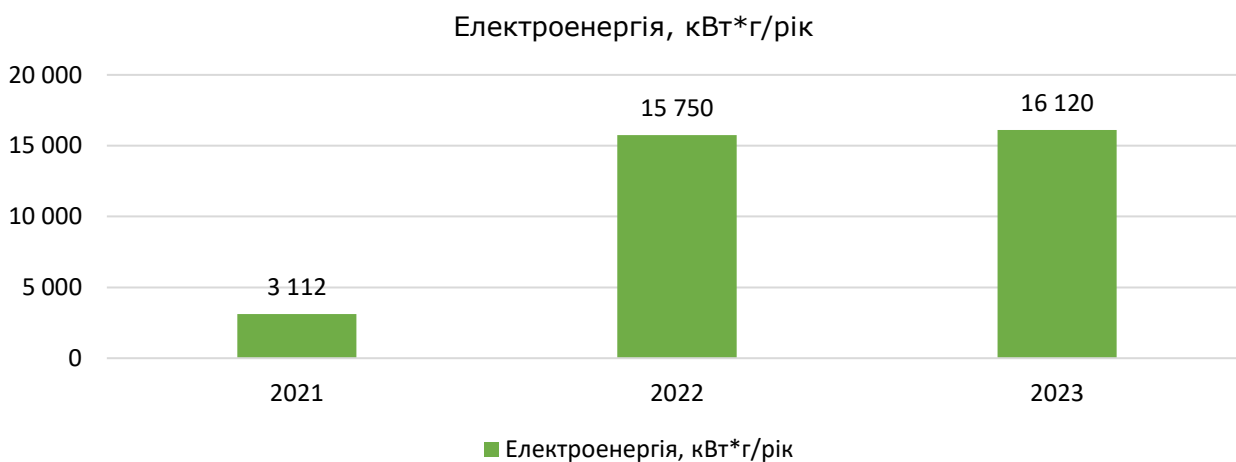
Рік	Електроенергія, кВт*г/рік	Теплова енергія кВт*г/рік	Холодна вода, м ³ /рік
2021	3 112	62 992	19
2022	15 750	70 082	286
2023	16 120	73 917	298
Всього	34 982	206 991	603
Середнє значення	11 661	68 997	201

Нижче приведені діаграми споживання енергоресурсів протягом 2021-2023 років:

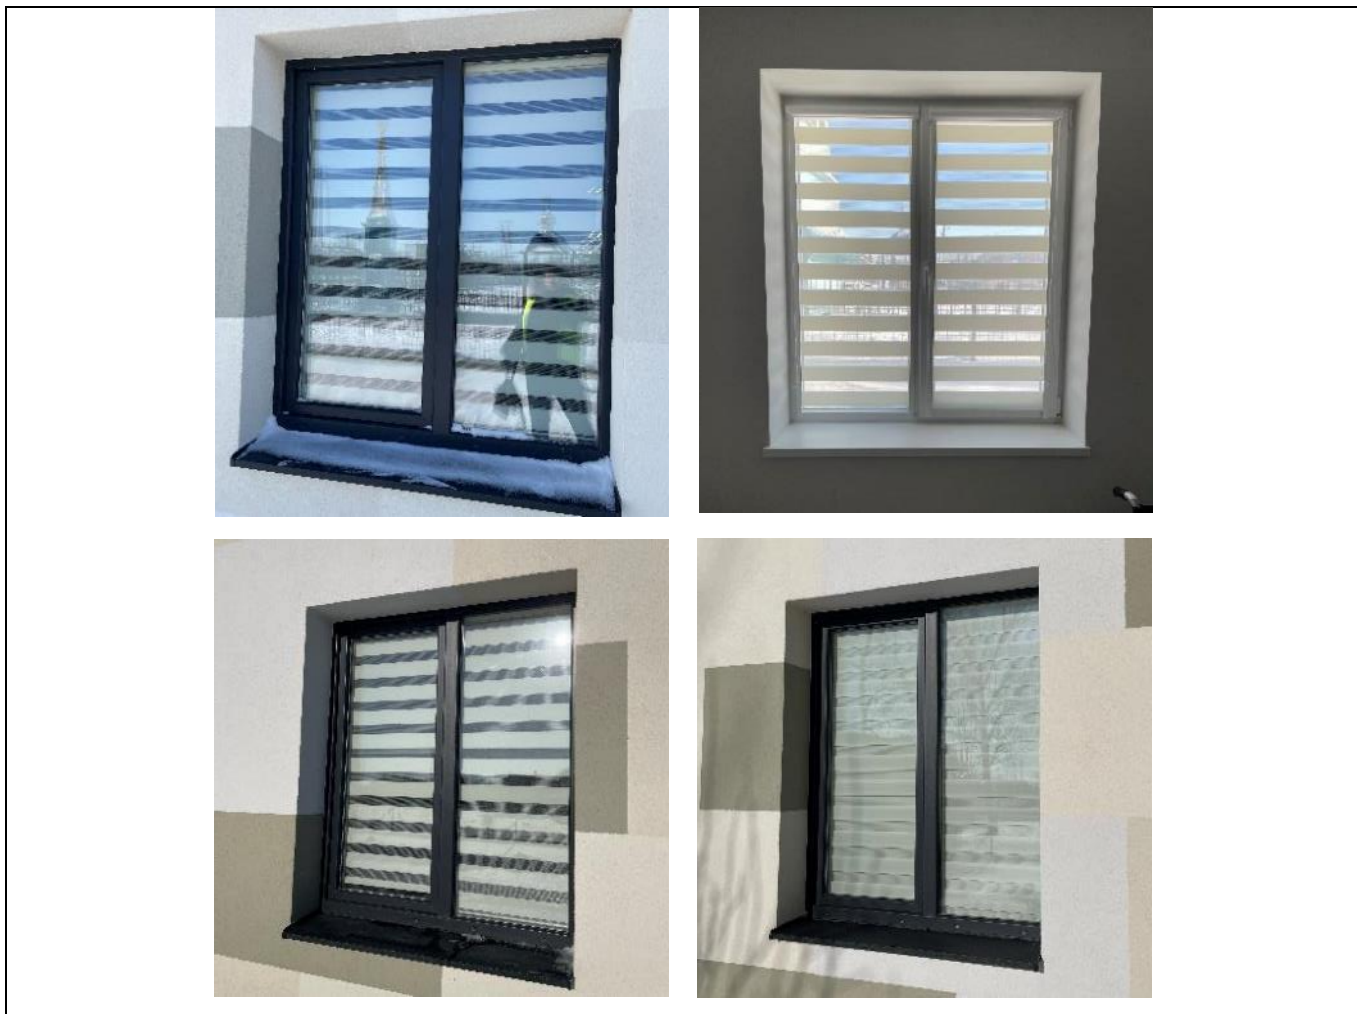
Орієнтація	Пн	ПнСх	Сх	ПдСх	Пд	ПдЗх	Зх	ПнЗх
Вікна, (м ²)	14,6	-	4,2	-	14,2	-	-	-
Найменування	Значення							
Тип матеріалу	Металопластикові							
Формула склопакету	4М-10-4М-10-4і							
Тип рами/коробки	Багатокамерна							
Тип засклення	Двокамерний склопакет							
Загальна площа вікон	33 м ²							
Коефіцієнт теплопередачі U (середнє) Вт/м ² К	1,33 Вт/м ² К							
Площа, що підлягає заміні	0 м ²							
Опис поточної ситуації								
<p>В будівлі гуртожитку 100% вікон замінено на металопластикові з двокамерним склопакетом у 2023 році. Дані вікна, станом на січень 2024 року відповідають вимогам: ДЕРЖАВНИЙ СТАНДАРТ УКРАЇНИ Конструкції будинків і споруд. Блоки віконні та дверні. Загальні технічні умови ДСТУ Б В.2.6-23:2009.</p>

8.3.1 Опис запропонованого рішення

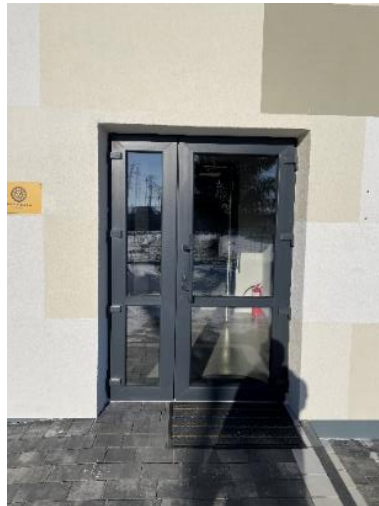
Всі оглянуті зовнішні двері в будівлі відповідають діючим вимогам ДБН. Двері були замінені в 2023 році з встановленням дотягувачів та других дверей. Роботи виконані якісно та з дотриманням існуючих будівельних норм.

Заходи з підвищення рівня енергетичної ефективності дверей не передбачаються, оскільки існуючий рівень енергетичної ефективності відповідає чинним будівельним нормам. Існуючий технічний стан задовільний, двері не потребують ремонту чи відновлення.

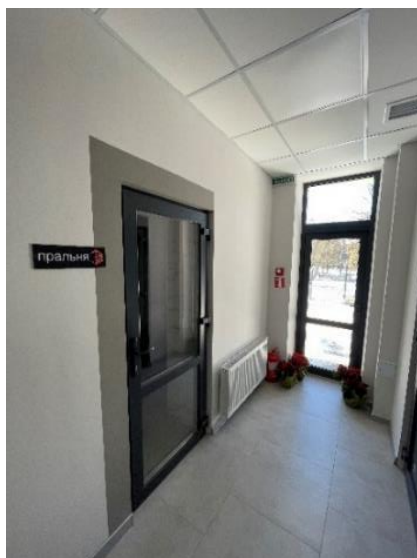
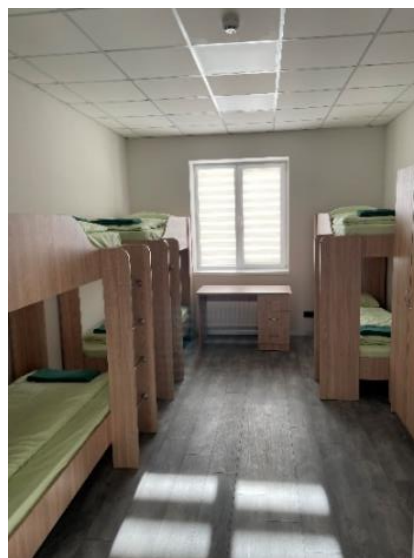
В будівлі гуртожитку на першому поверсі покладена підлога по ґрунту із утепленням екструдованим пінополістиролом, товщиною 200 мм. Підвал відсутній під будівлею. Комунікації опалення підведені із західної сторони будівлі та мають горизонтальну розводку по першому поверху. Під час огляду жодних дефектів з підлогою не було виявлено. Наразі перекриття першого поверху відповідає діючим будівельним нормам.

Інженерні мережі прокладені у підлозі та у стінах першого поверху: труби системи опалення, електричні мережі, труби холодного водопостачання та каналізація.

Опис запропонованого рішення		
Заходи з підвищення рівня енергетичної ефективності підлоги по ґрунту не передбачаються, оскільки існуючий рівень енергетичної ефективності відповідає чинним будівельним нормам. Існуючий технічний стан задовільний, підлога першого поверху не потребує ремонту чи відновлення.		
Фінансово-економічний аналіз Енергоефективного заходу від базового рівня		
Інвестиції	Фінансова економія	Окупність
-	-	-
Збереження енергії та CO ₂		
Вид енергії, що зберігається	кВт*г/рік	CO ₂ , тон/рік
Теплова	-	-

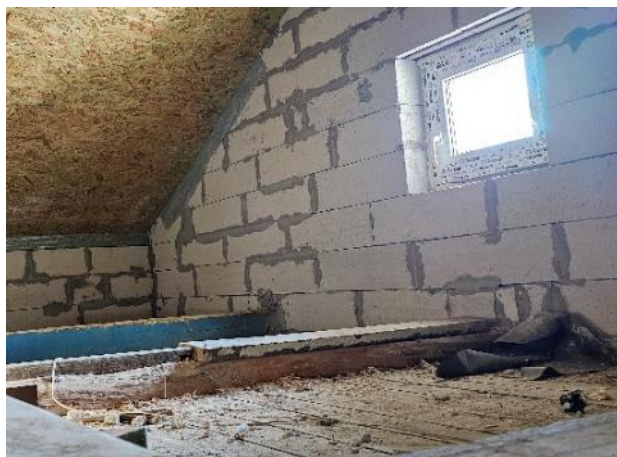
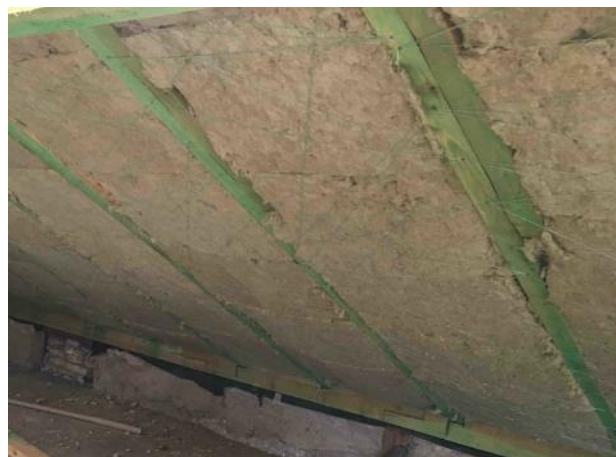
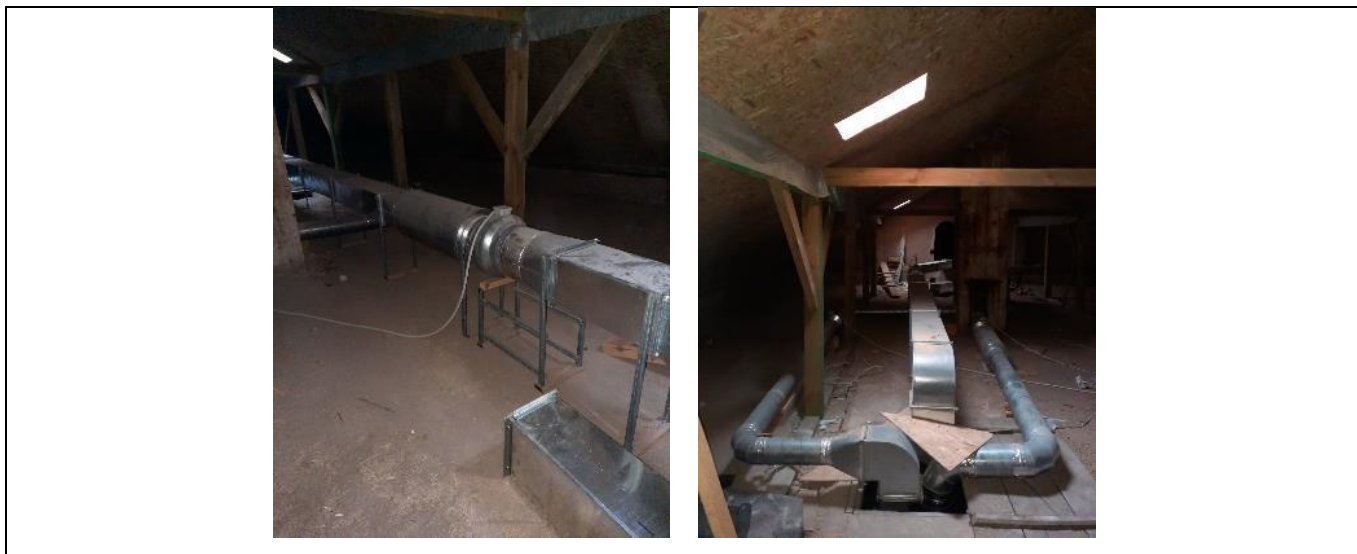
Найменування	Значення
Тип даху	Шатрова покрівля
Матеріал покрівлі	Сосна вздовж волокон, суміш глини з тирсою (30/70), плити ОСБ, мінеральна вата, металочерепиця
Виявлені дефекти	Шатрова покрівля знаходиться в задовільному стані
Коефіцієнт теплопередачі U (середнє) Вт/м ² К	0,17 Вт/м ² К – для шатрової покрівлі
Площа, що підлягає утепленню, заміні, м ²	-

Даний спосіб утеплення холодного орища не забезпечує аналогічний рівень енергозбереження, як і типове утеплення переkritтя над опалюваним простором, однак виконаного утеплення наразі достатньо для відповідності діючим будівельним вимогам.

Опис запропонованого рішення		
Заходи з підвищення рівня енергетичної ефективності перекриття холодного горища не передбачаються, оскільки існуючий рівень енергетичної ефективності відповідає чинним будівельним нормам. Існуючий технічний стан задовільний, дах та горище не потребують ремонту чи відновлення.		
Фінансово-економічний аналіз Енергоефективного заходу від базового рівня		
Інвестиції	Фінансова економія	Окупність
-	-	-
Збереження енергії та CO ₂		
Вид енергії, що зберігається	кВт*г/рік	CO ₂ , тон/рік
Теплова	-	-

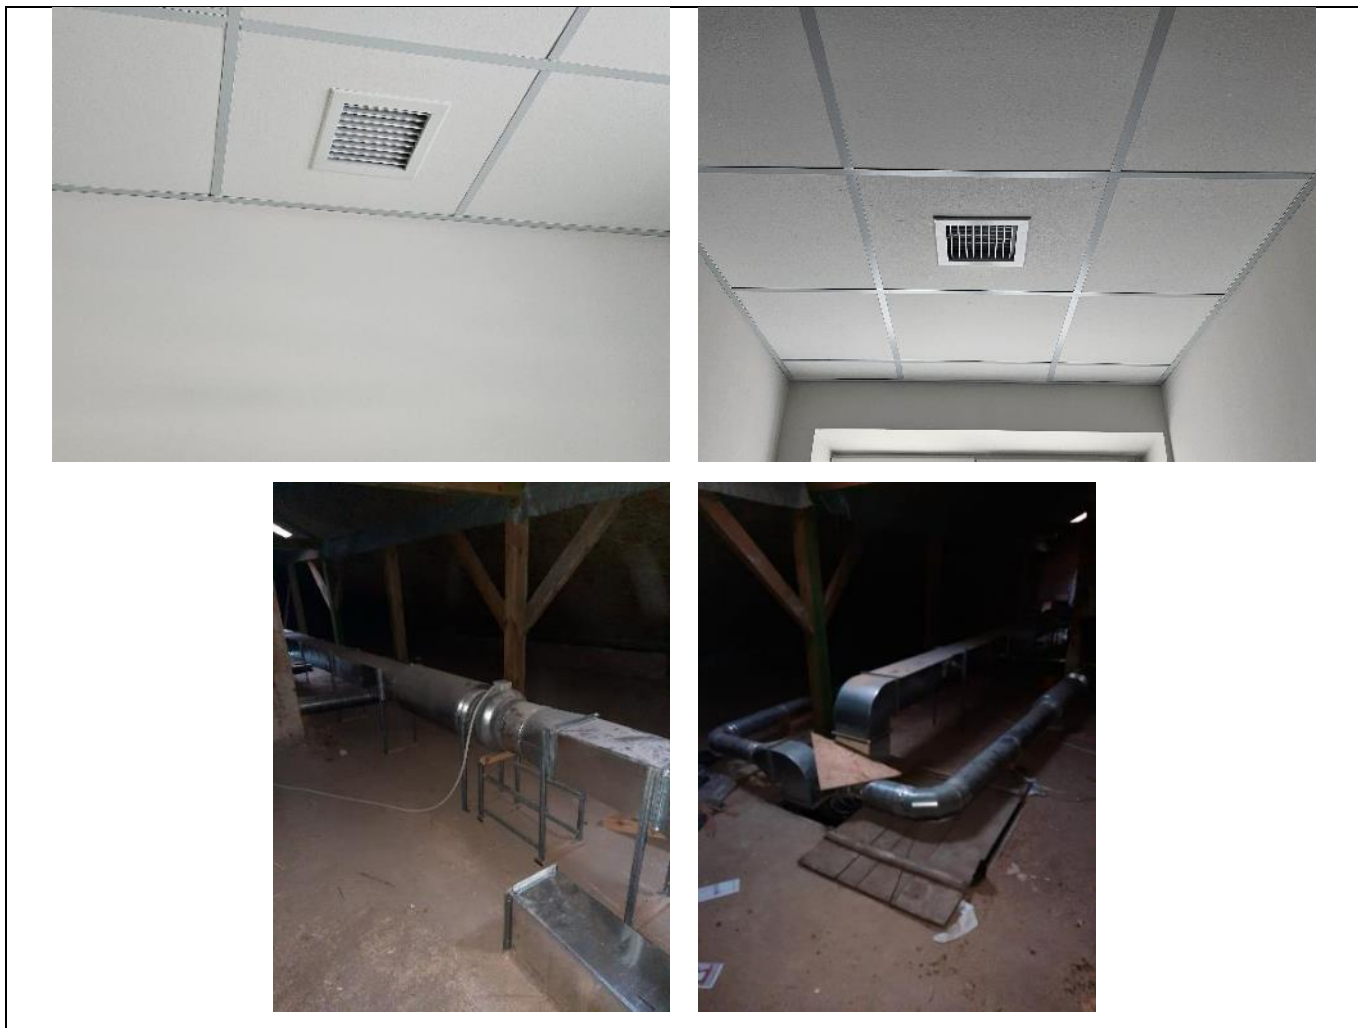
В будівлі гуртожитку у 2023 році було переобладнано природню вентиляцію на механічно-витяжну вентиляцію з регуляцією потужності витяжних вентиляторів із декількома гілками вентиляції, з влаштуванням нових витяжних каналів та виведено їх на дах. В дверях у кімнати встановлені вентиляційні решітки для циркуляції повітря в приміщенні. Наявна лише механічно-витяжна вентиляція, принцип роботи якої базується на витягуванні повітря з різних зон та притоку через інфільтрацію та відкривання вікон для провітрювання приміщення, що є досить не економічним та призводить до значних тепловтрат.

припливно-витяжну систему вентиляції з рекуперацією за допомогою різноманітних рекупераційних ЛОКАЛЬНИХ систем: наприклад: Aerostar, Daikin, Вентс, необхідної продуктивності. Підключити існуючі витяжні канали та нові канали для притоку повітря до вентиляційної установки.

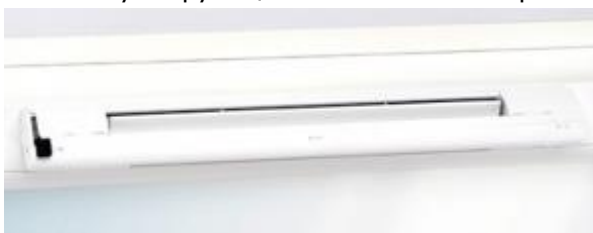
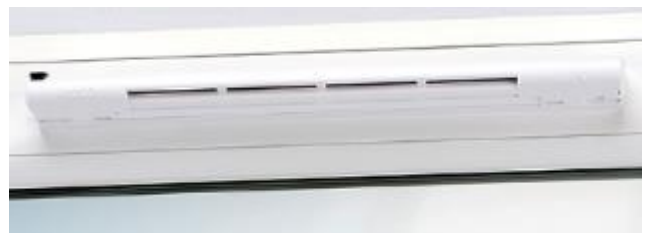
Приточний клапан природнього провітрювання: приточний клапан (наприклад Aerесо EMM 707) з наступними характеристиками:

- має бути наявна керована основа, що дає йому змогу спрямовувати потік повітря залежно від положення вікна щодо укосу. Перемикач має давати змогу вручну регулювати надходження повітря з вулиці в приміщення
- наявність перемикача режимів роботи
- потік повітря (min – max) при 10 Па: 5-35 м³/год
- максимальна площа відкриття : 4.000 мм²;
- Звукоізоляція при максимальному відкритті: 34 дБ;
- Звукоізоляція за максимального відкриття із зовнішнім козирком А- EMM: 37 дБ;
- має бути функція механічного закриття).

Інвестиції на модернізацію системи вентиляції будівлі гуртожитку включають встановлення в будівлі децентралізованої системи вентиляції з рекуперацією тепла.		
Фінансово-економічний аналіз Енергоефективного заходу від фактичного рівня		
Інвестиції	Фінансова економія	Окупність
665 799 грн	54 895 грн/рік	12,1 років
Збереження енергії та CO₂		
Вид енергії, що зберігається	кВт*г/рік	CO ₂ , тон/рік
Теплова та Електрична	16 569 ⁴	4,1

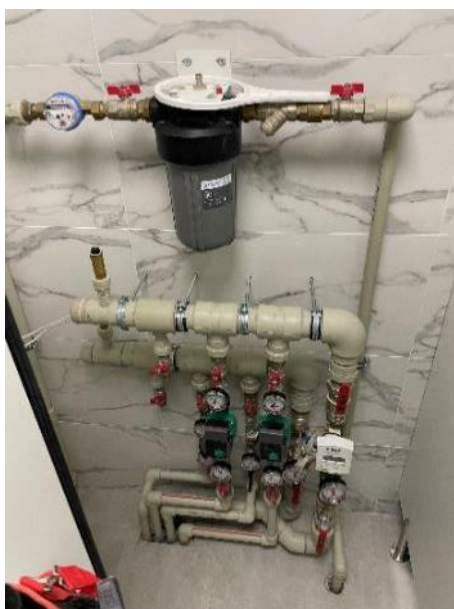
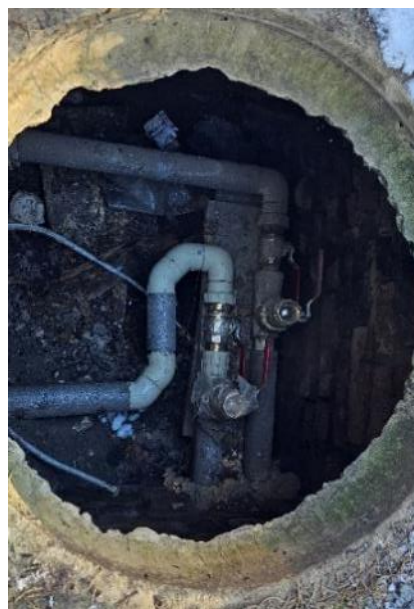
Існуюче теплове навантаження 18 кВт.

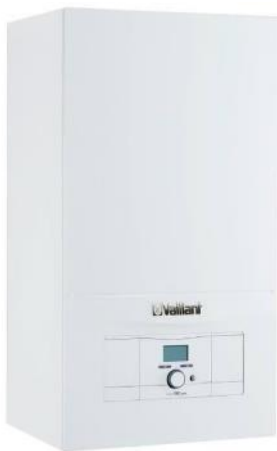
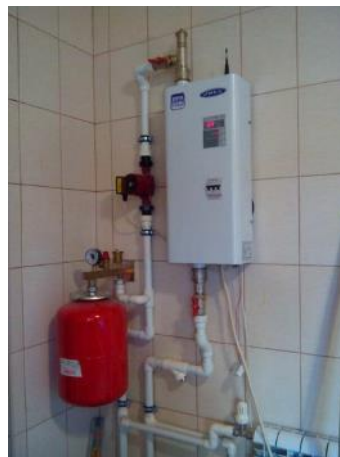
В рамках заходу пропонується встановити електричний водогрійний котел (наприклад Vaillant eIoBLOCK VE21), орієнтовною потужністю 20 кВт. Встановити розширювальний бак та виконати обв'язку котла, перепідключивши існуючу систему опалення до електрокотла. Також необхідно виконати прокладку лінії живлення для електричного котла та встановити відповідну захисну електроарматуру. Також рекомендуємо у разі переходу на двозонний облік встановити бак акумулятор задля підвищення енергетичної ефективності, однак перед його встановленням варто визначитися з місцем розміщення, оскільки наразівільне місце в будівлі відсутнє.

Перед реалізацією даного заходу необхідно вирішити питання зі збільшенням під'єднаної електричної потужності до будівлі, щоб забезпечити надійну та безпечну роботу системи електропостачання в будівлі.

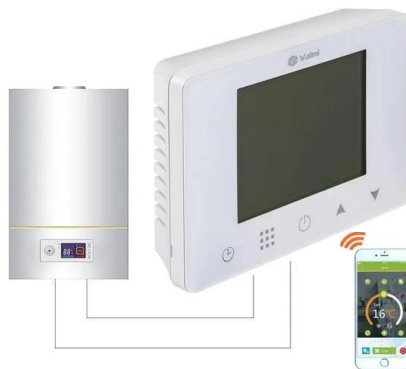
Окрім цього рекомендується дообладнати новий електричний котел пристроєм дистанційного керування (наприклад Valmi BF80 Wi-Fi) з метою забезпечення автоматичного контролю за температурою в приміщенні та дистанційного управління обладнанням. Це надасть змогу ефективніше керувати роботою електрокотла.

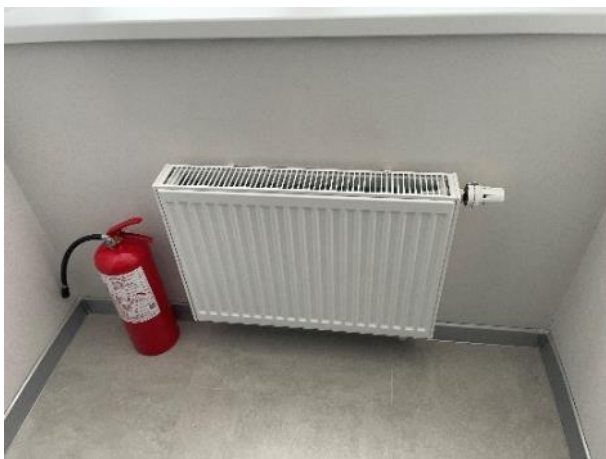
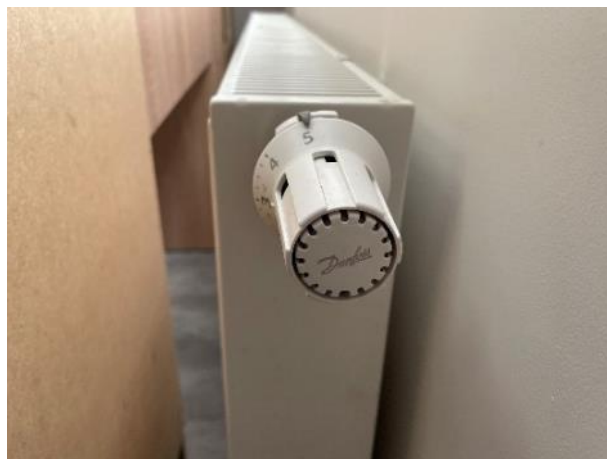
У будівлі встановлені сталеві радіатори. У ході обстеження не було помічено протікання радіаторів та трубопроводів опалення, слідів корозії або хомутів. Термостатичні крани встановлені на кожний радіатор у горизонтальне положення. Система опалення - збалансована.

Опис запропонованого рішення		
Проаналізувавши ситуацію з існуючим станом системи опалення та оцінивши стан її енергетичної ефективності, Енергоаудитори не вбачають наразі доцільності в провененні додаткових робіт по модернізації системи. Стан системи опалення, як і її рівень енергетичної ефективності - задовільний.		
Фінансово-економічний аналіз Енергоефективного заходу від фактичного рівня		
Інвестиції	Фінансова економія	Окупність
-	-	-
Збереження енергії та CO ₂		
Вид енергії, що зберігається	кВт*г/рік	CO ₂ , тон/рік
Теплова	-	-

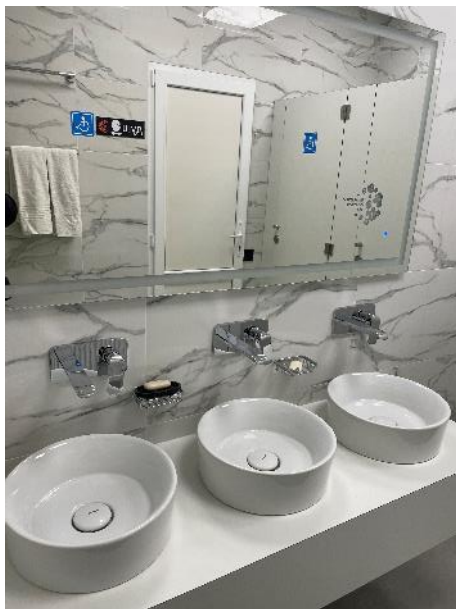
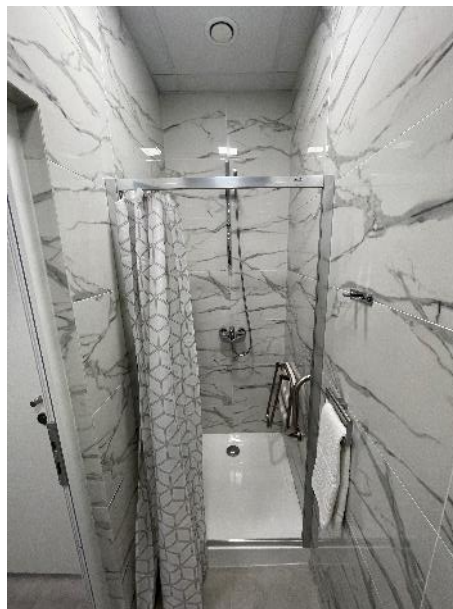
Існуюча розводка системи холодного водопостачання складається з нових пластикових труб. Основна частина споживання холодного водопостачання здійснюється в умивальниках, туалетних бачках, пральні та у бойлерах для підігріву гарячої води. Всі змішувачі води знаходяться в задовільному стані. Усі туалетні бачки знаходяться також в задовільному стані. Під час обстеження проблем чи дефектних місць не виявлено.

Опис запропонованого рішення		
Система знаходиться в задовільному стані та не потребує ремонту чи відновлення. У зв'язку з цим заходи по заміні чи модернізації системи холодного водопостачання не передбачаються.		
Також Енергоаудитор рекомендує дотримуватися правил ефективної експлуатації обладнання та енергетичних ресурсів – розділ 15.4.		
Фінансово-економічний аналіз Енергоефективного заходу від базового рівня		
Інвестиції	Фінансова економія	Окупність
-	-	-
Збереження енергії та CO ₂		
Вид енергії, що зберігається	м ³	CO ₂ , тон/рік
Холодна вода	-	-

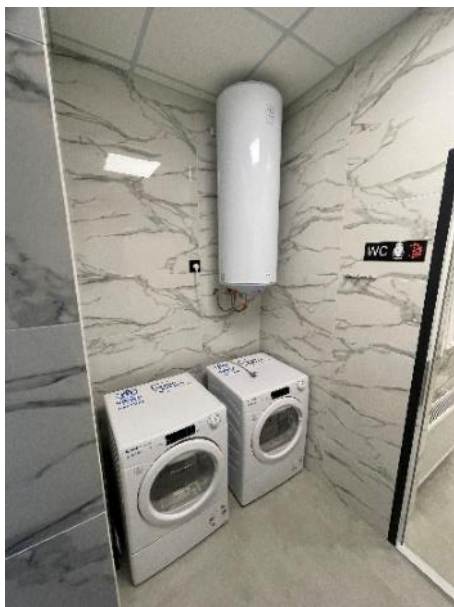
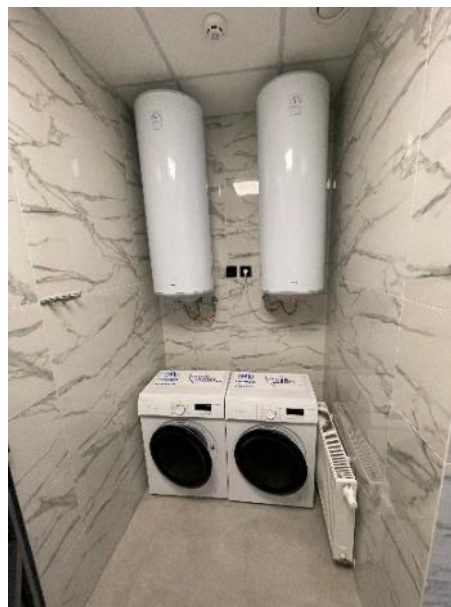
Бойлери повністю покривають потреби будівлі гуртожитку у потребі гарячого водопостачання та знаходяться у задовільному стані.

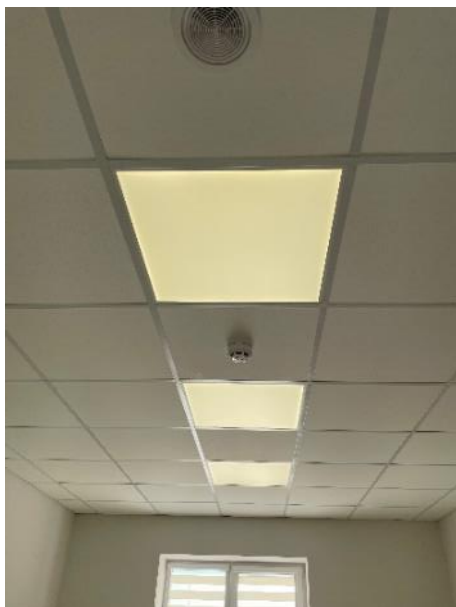
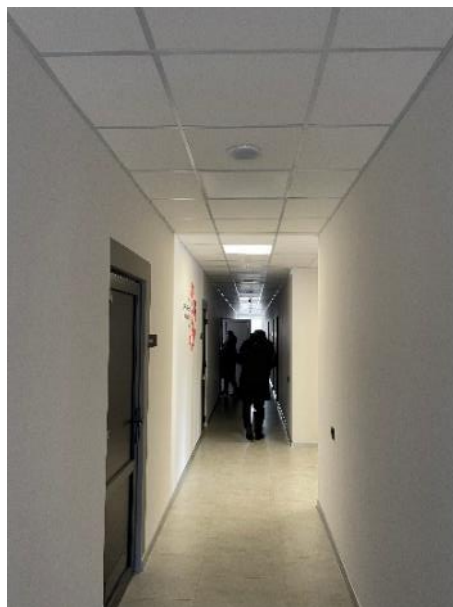
Система освітлення в будівлі знаходиться в задовільному стані.

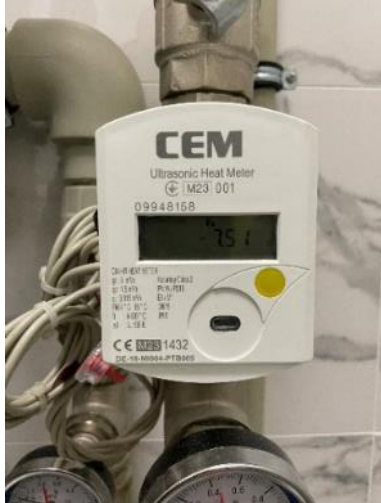
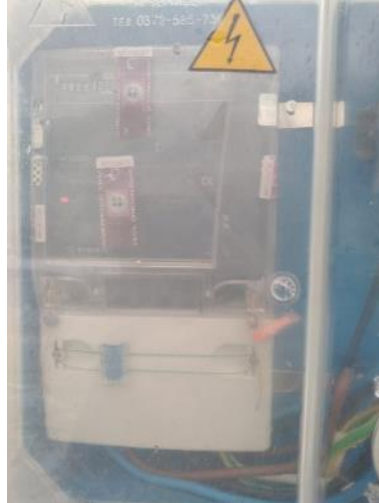
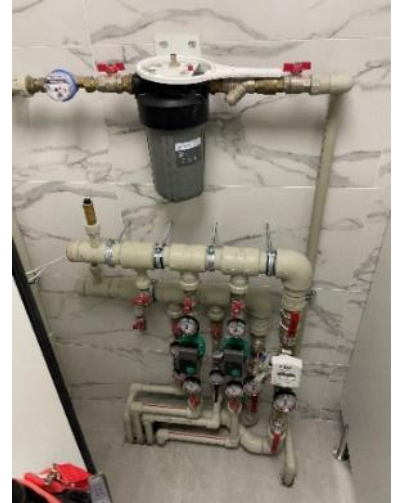
Всі прилади обліку енергоресурсів не потребують заміни.

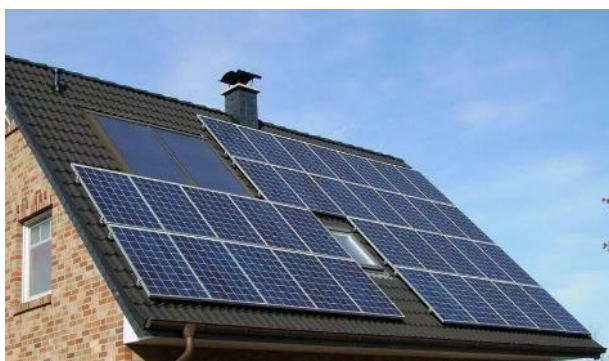
Енергоаудитор провів детальний аналіз можливості та необхідності встановлення альтернативних джерел енергії на дану будівлю і **найоптимальнішим варіантом є встановлення дахової СЕС (сонячної електростанції)**. Площа даху будівлі дозволяє встановити дахову СЕС потужністю 10 кВт. В цілому дахова СЕС вказаної потужності здатна згенерувати за рік до 10 800 кВт*годин електроенергії (нижче наведена орієнтовна діаграма з помісячною генерацією електроенергії). Встановлення дахової СЕС дає змогу замінити суттєву частину споживаної електроенергії з мережі.

У зв'язку з військовим станом, можливість підключення «зеленого тарифу» маловірогідна через обмеження, які покладені на державні заклади та призупинення виплат для юридичних установ. Тому енергоаудиторами розглянуто варіант гібридної дахової СЕС, з можливістю її майбутнього підключення до мережі по «зеленому тарифу».

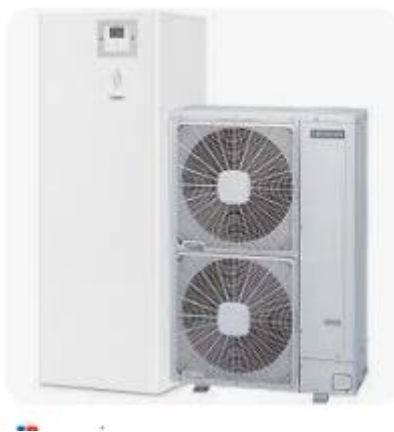
Також Енергоаудиторами було розглянуто можливість встановлення в якості джерела **теплопостачання тепловий насос повітря-вода** (наприклад Hitachi Yutaki S)

потужністю орієнтовно в 20 кВт. Однак у зв'язку з відсутністю площ в будівлі для розміщення необхідного технологічного обладнання, високої вартості даного обладнання, та низької вартості енергоносіїв, а також окупності даного обладнання більше ніж 50 років, Енергоаудитори не вбачають доцільності в реалізації заходу зі встановлення теплового насосу. Вартість заходу зі встановлення теплового насосу оцінюється в 20 000 євро.
