Звіт з енергетичного аудиту будівлі ВП ОЛК «Ровесник» ДП «Львіввугілля» (корпус №5) (гуртожиток для ВПО, с. Комарів)

Виконавець: Приватне підприємство «Енергетична Агенція «Ефективна Енергія»

Дата подачі звіту з Енергетичного аудиту: 06.02.2024

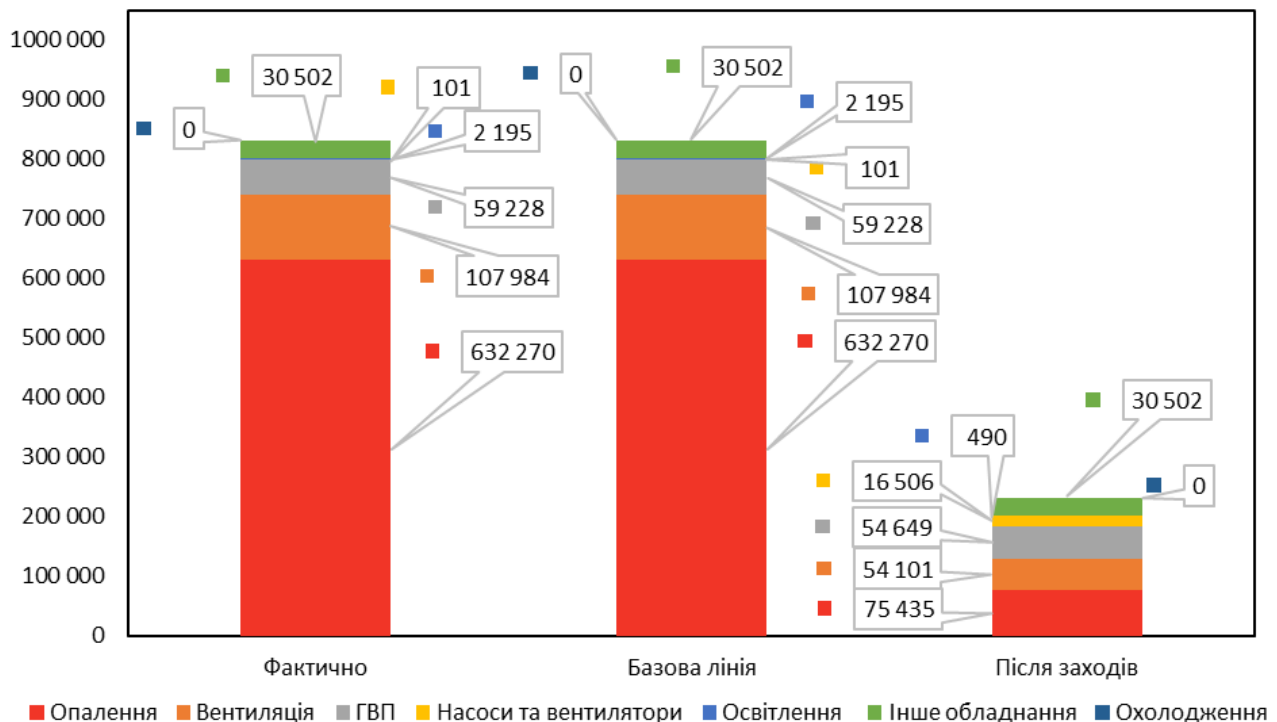
Енергетичний баланс, кВт*г/рік

Енергоаудитор проаналізував фактичне споживання в будівлі та здійснив моделювання базової лінії (розрахункове) споживання. На діаграмі показано рівень розподілу споживаної енергії між різними системами енергоспоживання:

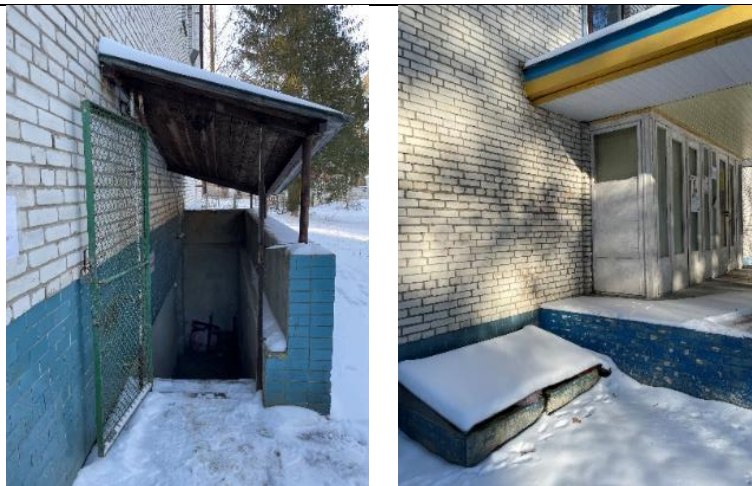
| Опис запропонованого рішення |
|---|
| <p>Результати обстеження огорожувальних конструкцій будівлі демонструють недостатні теплофізичні властивості цоколю будівлі та незадовільний стан вимощення.</p> <p>Рекомендовано провести утеплення цоколю будівлі, згідно з ДСТУ Б.В.2.6.-36:2018 «Конструкції зовнішніх стін з фасадною теплоізоляцією та опорядженням штукатурками».</p> <p>Енергоаудиторами пропонується виконати утеплення цоколю наступним чином:</p> <p>Утеплення цоколю нижче рівня ґрунту та вище рівня ґрунту однаковим матеріалом – екструдованим пінополістиролом, товщиною не менше 100 мм, щільністю 26 - 32 кг/м³ (наприклад «Техноніколь Carbon ECO» або аналог). Дане технічне рішення Енергоаудитори рекомендують, оскільки цей спосіб більш економічно вигідний.</p> <p>Площа для утеплення цоколю будівлі – 267 м² (висота наземної частини цоколю дорівнює 0,90-1,0 м у різних частинах будівлі). Технологія виконання – скріплена ізоляція.</p> <p>Перед здійсненням робіт з утеплення фасаду та цоколю необхідно демонтувати керамічну плитку.</p> |

При утепленні цоколю нижче рівня землі, необхідно виконати гідроізоляцію гарячою обмазувальною мастикою в 2 шари по фундаменту. Після чого здійснити утеплення та передбачити відведення ґрунтових вод шиповидною мембраною (наприклад плівкою Planter Standard), з дотриманням рекомендацій виробника, для захисту гідроізоляційного шару від механічного, хімічного та інших типів руйнування.

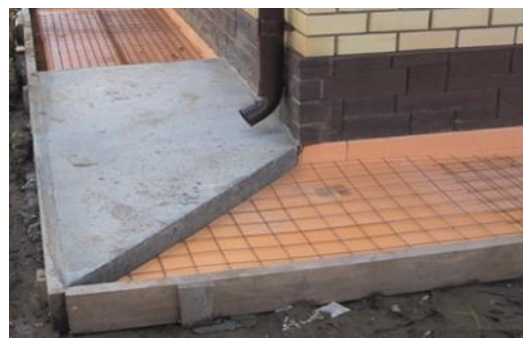
- Рекомендована ширина відмостки має складати 1 м;
- По периметру відмостки необхідно встановити бортовий бетонний камінь, товщиною до 50 мм;
- В середині структури відмостки має бути металева сітка, наприклад, з коміркою 100 мм на 100 мм з товщиною дроту 3 мм;
- По вимощенню передбачити відвід води (канавки) від водостічних труб.

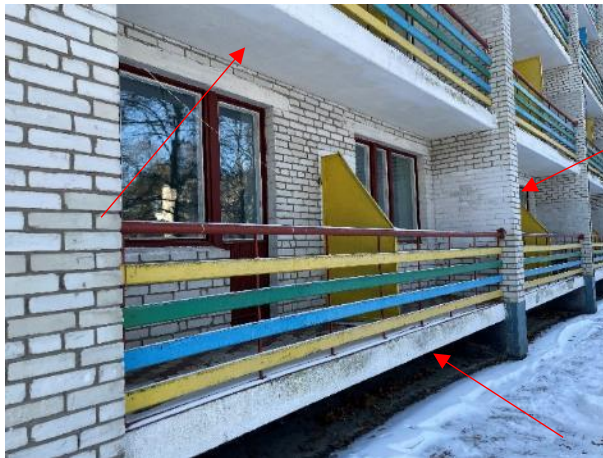
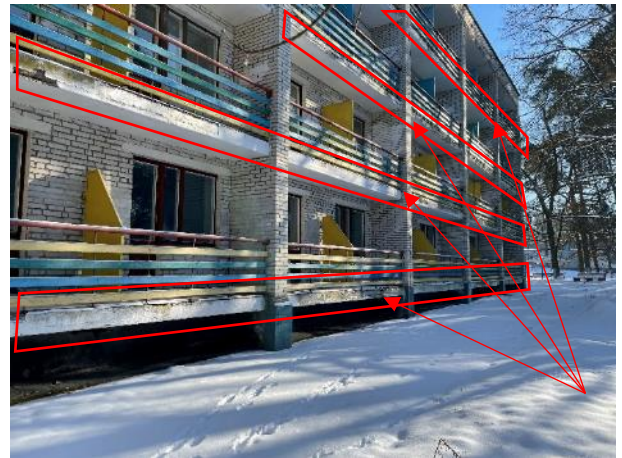
Під час візуального огляду стін будівлі не було виявлено осадових тріщини чи вивітрювання цегли. У деяких місцях цоколю наявні відшарування старої штукатурки, інших дефектів не було помічено. Загалом зовнішні стіни будівлі знаходяться в задовільному стані та придатні до термомодернізації. Однак їхні теплофізичні властивості не відповідають діючим будівельним стандартам та нормам. Коефіцієнт теплопередачі значно перевищує нормативний. Матеріал існуючих стін – силікатна цегла. Загальна площа стін будівлі закладу складає – 1 055 м², однак на фасаді будівлі присутні виступаючі елементи, які є теплопровідними включеннями і потребують утеплення. Нижче на фото відмічено елементи фасаду (всі стіни між балконами та всі балконні плити), які мають бути утеплені під час утеплення фасаду будівлі, з метою мінімізації теплових втрат та усунення містків холоду.

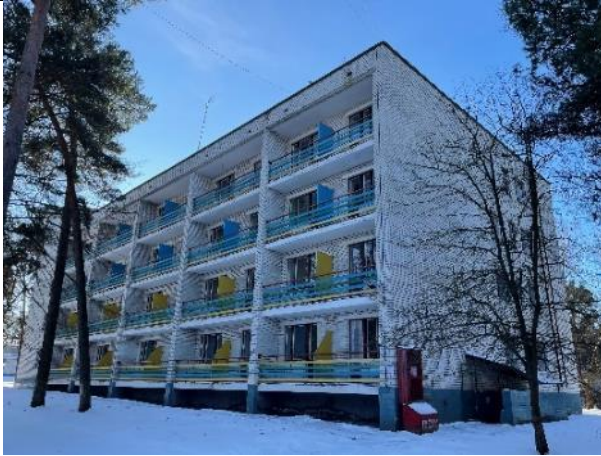
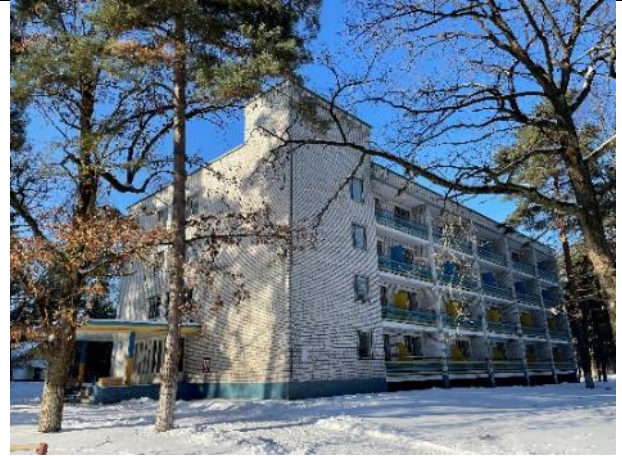
Через низькі показники теплопровідності стін при опаленні будівлі будуть відбуватись значні тепловтрати, що призведуть до перевитрат енергії на опалення будівлі. Будівля закладу потребує утеплення стін.

Усереднений коефіцієнт теплопровідності **U** стін становить 1,31 Вт/м²К.

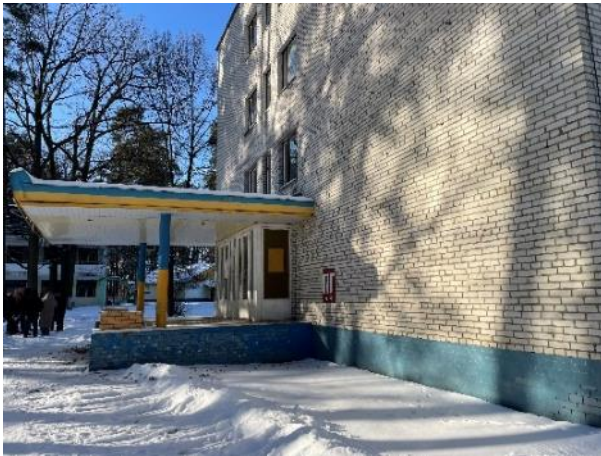
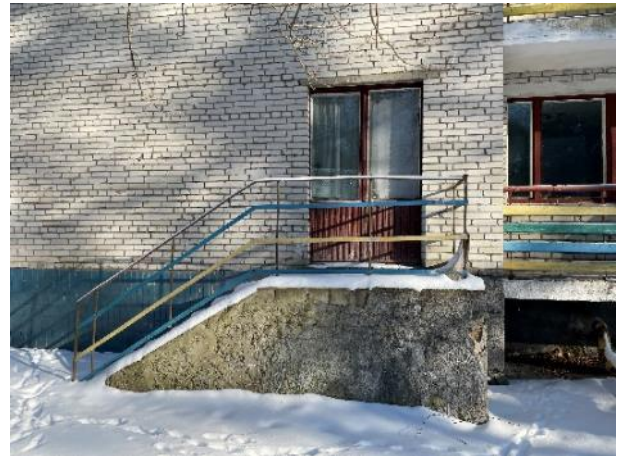
Крім цього у будівлі наявні декілька входів/запасних виходів зі сходових клітин та один вхід у підвальне приміщення з зовнішньої сторони будівлі, а також центральний ганок. Даний центральний ганок також має бути утеплений.

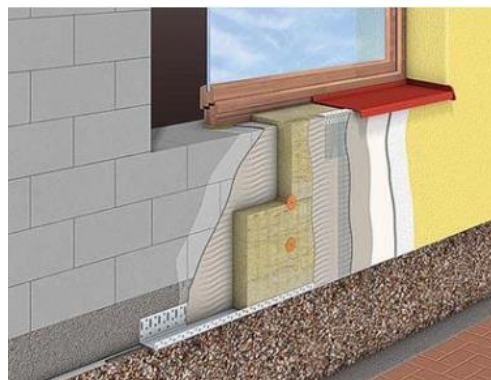
Характеристики матеріалів для утеплення фасаду методом «мокрого фасаду»:

- Теплопровідність мінеральної вати для утеплення фасаду будівлі повинна бути не більше $\lambda=0,045$ Вт/м*К (наприклад, ТЕХНОІКОЛЬ). Щільність мінеральної вати повинна бути не менше 115 кг/м³
- Армуюча сітка – щільністю не менше 160 г/м²
- Дюбель з термоголівкою довжиною – не менше 280 мм.

Рекомендована товщина мінеральної вати:

Товщина складає 200 мм (для досягнення необхідної вимоги відповідно до ДБН та Європейських норм) **для даної будівлі.**

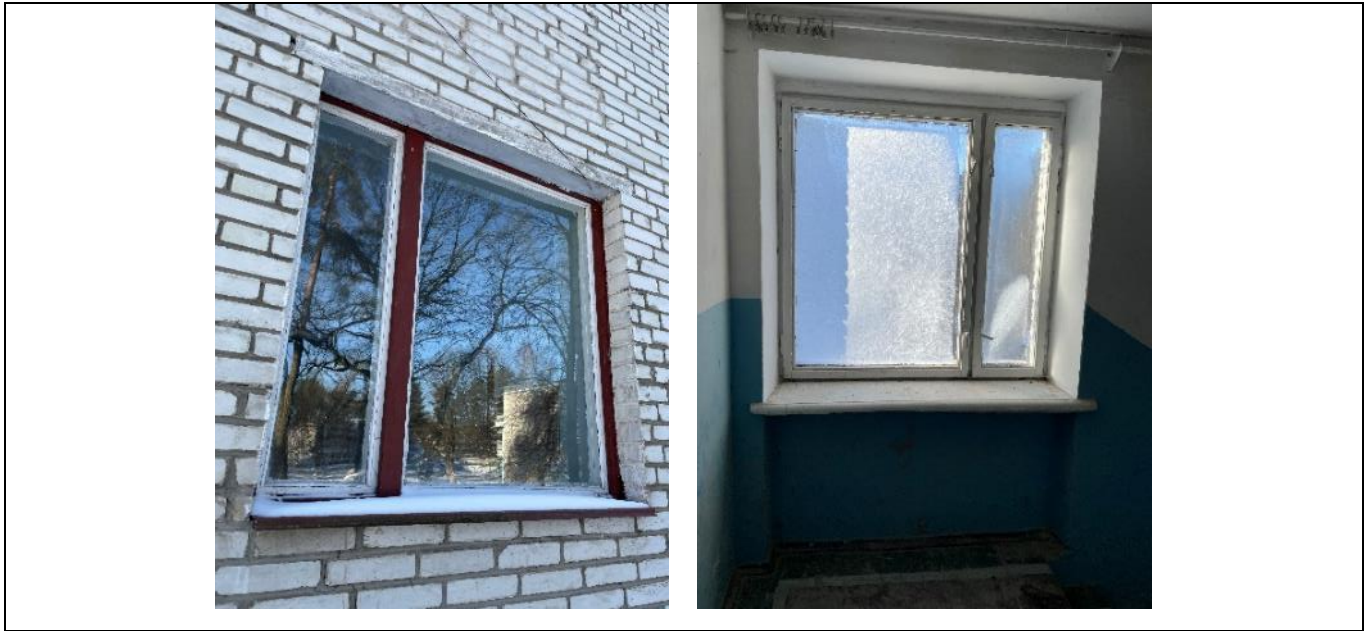
В будівлі закладу усі вікна старі дерев'яні. Всі вікна з плином часу та під дією зовнішніх факторів прийшли в непридатний до нормальної експлуатації стан. Рами вікон мають тріщини, розсихання деревини, нещільності прилягання шибок, в частині вікон відсутні шибки. Все це призводить до значних тепловтрат та надмірної інфільтрації. Дані вікна, станом на січень 2024 року, не відповідають вимогам: ДЕРЖАВНИЙ СТАНДАРТ УКРАЇНИ ДСТУ EN 14351-1:2020 Вікна та двері. Вимоги. Частина 1. Вікна та зовнішні двері (EN 14351-1:2006 + A2:2016, IDT).

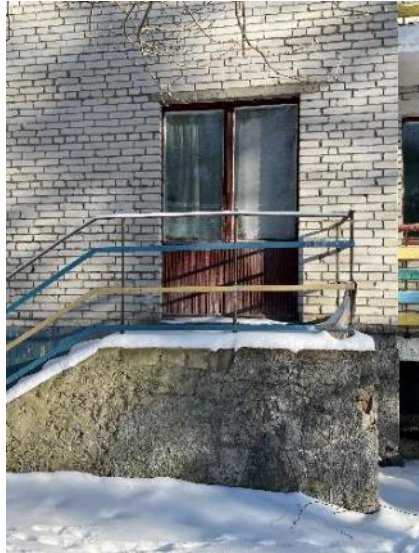
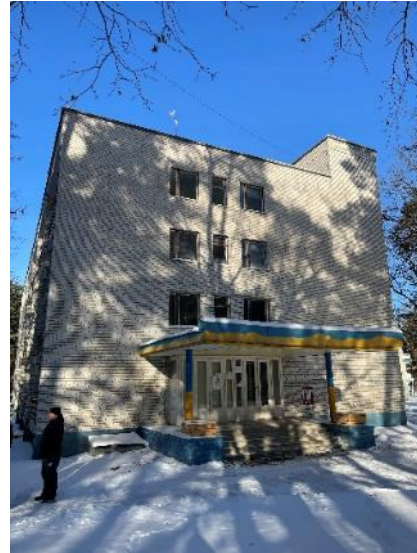
| Орієнтація | Пн | ПнСх | Сх | ПдСх | Пд | ПдЗх | Зх | ПнЗх |
|---|--|---|---|---|---|---|---|---|
| Виявлені дефекти | Розтріскування та розсихання полотна, нещільності прилягання | | | | | | | |

Усі дверні конструкції рекомендується замінити на металопластикові або металеві з утепленням включно з дверима на плаский дах.

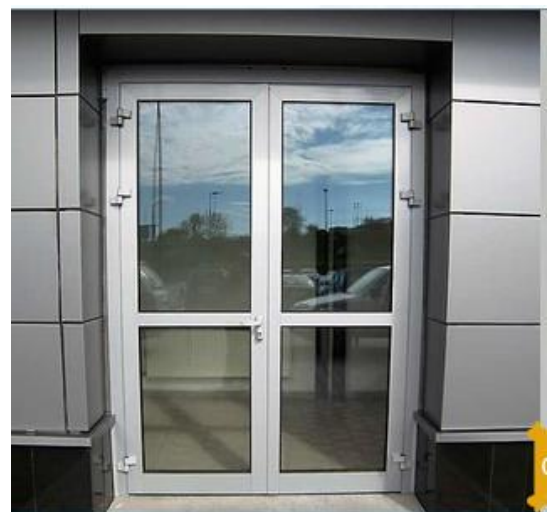
Характеристики алюмінієвих дверей на центральний вхід:

- профіль рами дверної має бути з Алюмінію (наприклад KMD 70 RM04 або аналог);
- ширина профілю: мінімум 67мм;
- профіль порогу: 30x16 (наприклад KMD.70.PV04 або аналог);
- профіль Т стулка: (KMD.70.SV04 або аналог);
- скління: 4ESG-16Ar-4iESG;
- ущільнення: 2 рівні;

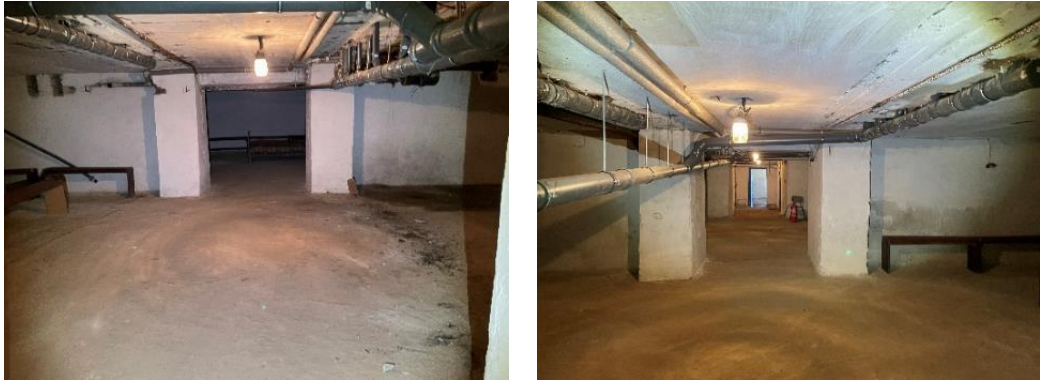
Двері в підвал дерев'яні та знаходяться у незадовільному стані.

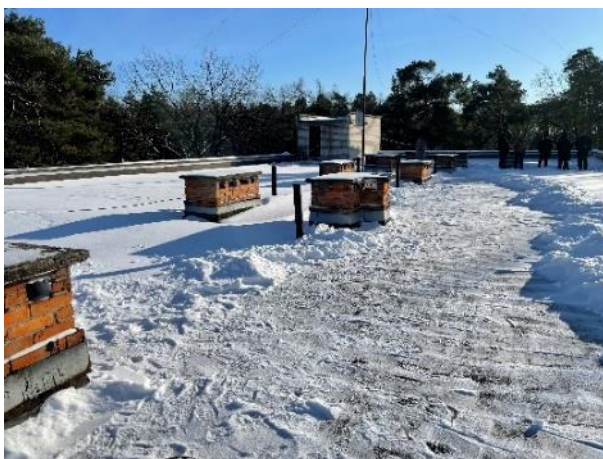
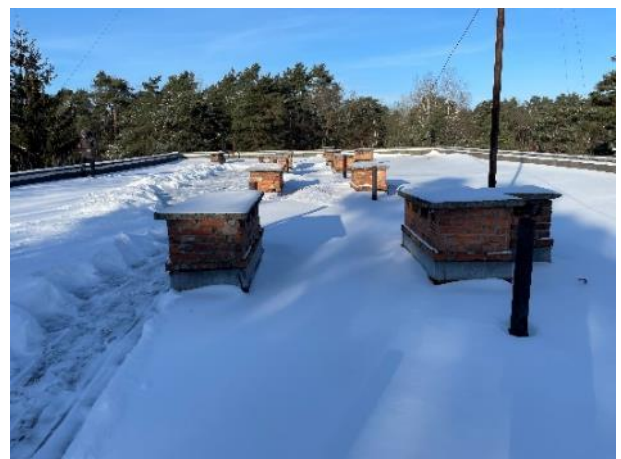
Перекриття плоскої покрівлі складається з розчину вапняно-піщаного товщиною 30 мм, залізобетонної пустотілої плити товщиною 220 мм та керамзитошлакобетон орієнтовно товщиною 150 мм. Площа плоскої покрівлі складає 614 м². Дах похилий у бік центру будівлі, де організована внутрішня водостічна система. Достеменно стан покрівлі визначити не вдалося, через значний сніговий покрив на даху. Проте в будівлі наявні значні замокання стін, що свідчить про наявність пошкоджень руберойду або внутрішньої водостічної системи. Теплофізичні показники покрівлі незадовільні. При проектуванні необхідно передбачити встановлення нових дверей на покрівлю, з коефіцієнтом теплопровідності не більше 1,42 Вт/м²К відповідно ДБН В.2.6-31:2021.

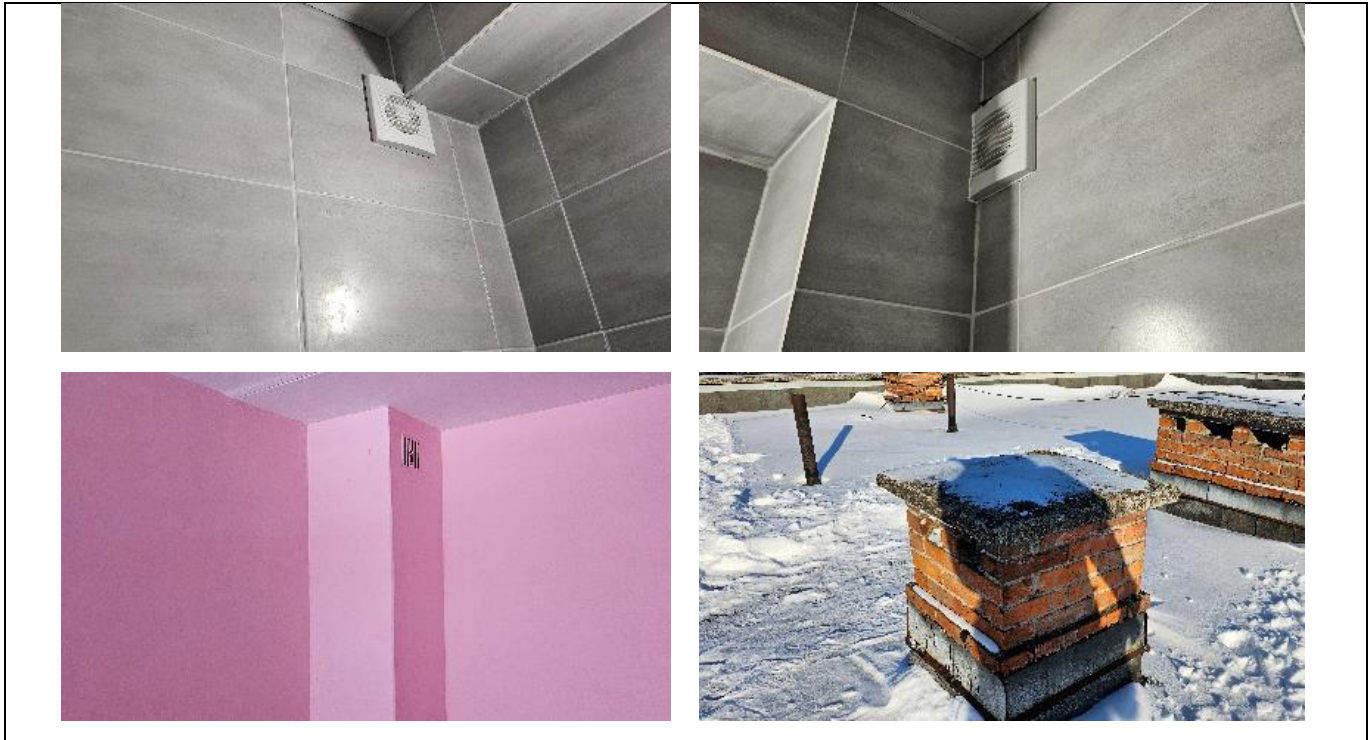
Також при використанні будівлі під потреби ВПО та тимчасового проживання людей, необхідно передбачити окреме приміщення для прання та висушування білизни, або передбачити пральні машини з сушарками. Відсутність необхідної вентиляції в подібному приміщенні може спричинити підвищений рівень вологості, що негативно вплине на конструктивні елементи огорожувальних конструкцій.

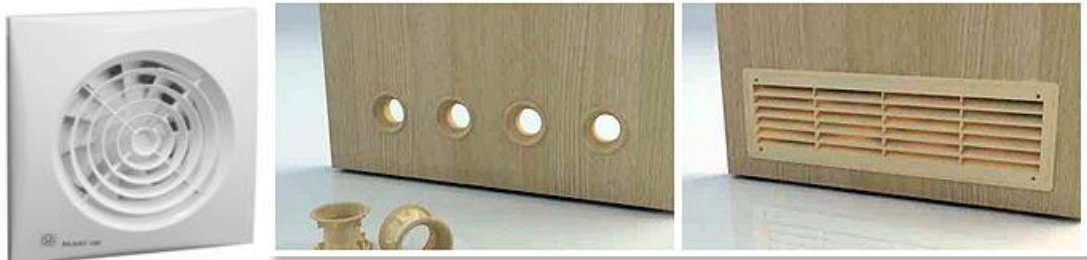
В туалетних кімнатах (санвузлах) встановити настінні вентилятори з датчиками руху та таймерами затримки. Нижню частину дверей зробити з отворами для припливного повітря.

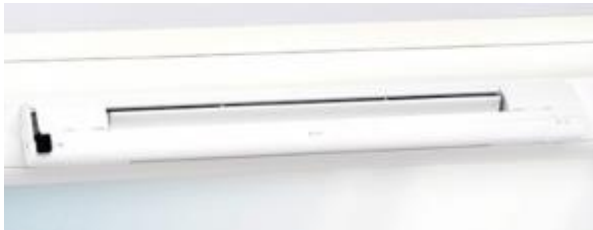
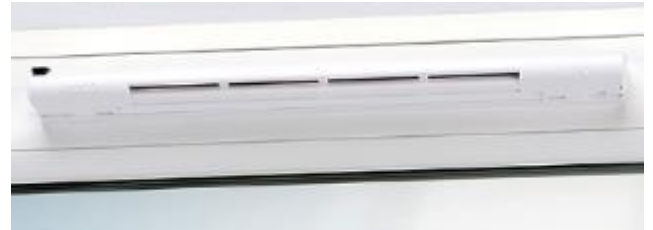
Приточний клапан (віконний провітрювач) природнього провітрювання: приточний клапан (наприклад Aereco EMM 707) з наступними характеристиками:

- має бути наявна керована основа, що дає йому змогу спрямовувати потік повітря залежно від положення вікна щодо укосу. Перемикач має давати змогу вручну регулювати надходження повітря з вулиці в приміщення
- наявність перемикача режимів роботи
- потік повітря (min – max) при 10 Па: 5-35 м³/год
- максимальна площа відкриття : 4 000 мм²;
- Звукоізоляція при максимальному відкритті: 34 дБ;
- Звукоізоляція за максимального відкриття із зовнішнім козирком А- EMM: 37 дБ;
- має бути функція механічного закриття).

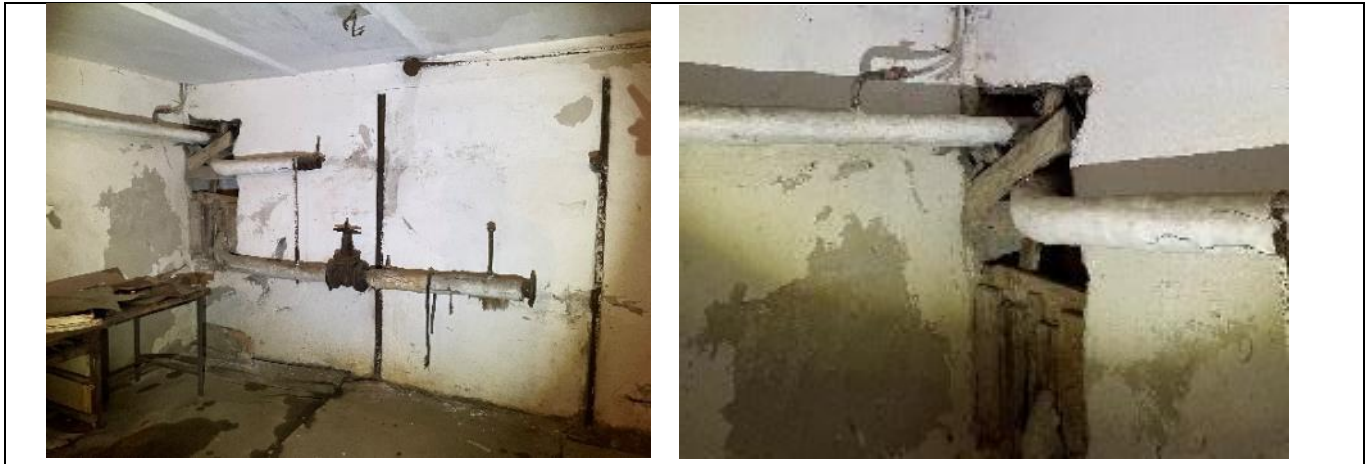
Будівля закладу підключена до центральної системи тепlopостачання всього закладу та отримує теплову енергію від твердопаливної котельні, яка розташована на території оздоровчого комплексу. Теплова рамка була розміщена в неопалювальному підвалі в окремому приміщенні, однак у зв'язку з незадовільним станом теплової рамки її було демонтовано декілька років тому. Новий тепловий пункт чи теплова рамка не були встановлені, відповідно наразі теплова енергія до будівлі не постачається.

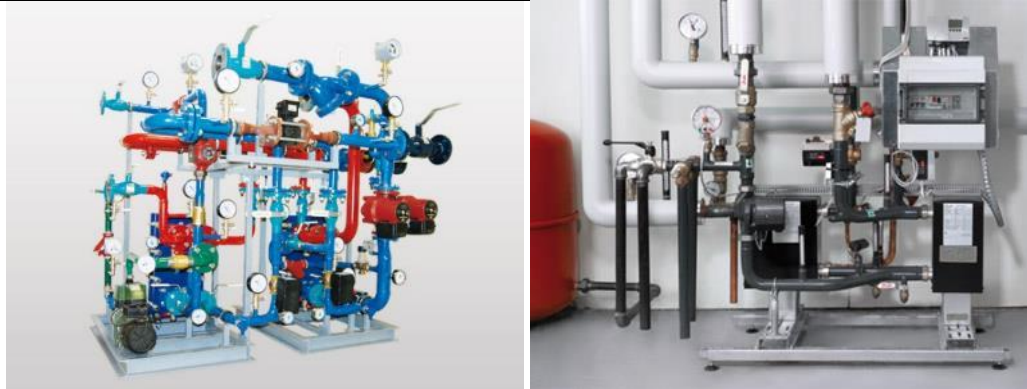
1. Автоматична погода залежна електронна система регулювання контурів опалення
2. Циркуляційні насоси контурів опалення
3. Контрольно-вимірювальні прилади
4. Запірно-регулююча арматура
5. Регулятор перепаду тиску
6. Фільтри та інше.

Облаштувати ІТП слід на тепловому вводі у підвальному приміщенні, на місці де був розміщений попередній тепловий вузол. До нового ІТП слід додати встановлення теплового лічильника (існуючого немає) та підключити лічильник до майбутньої системи моніторингу споживання енергії.

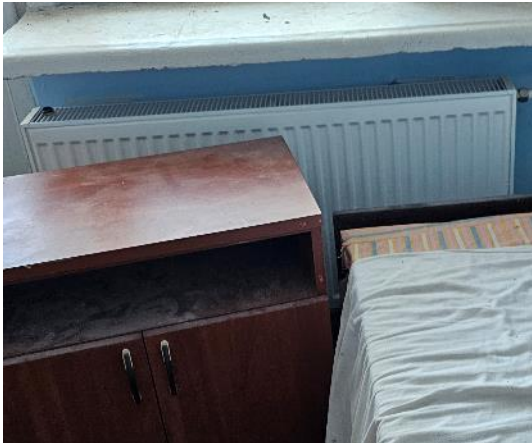
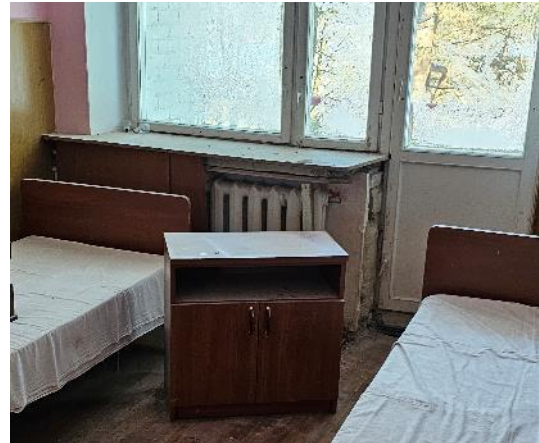
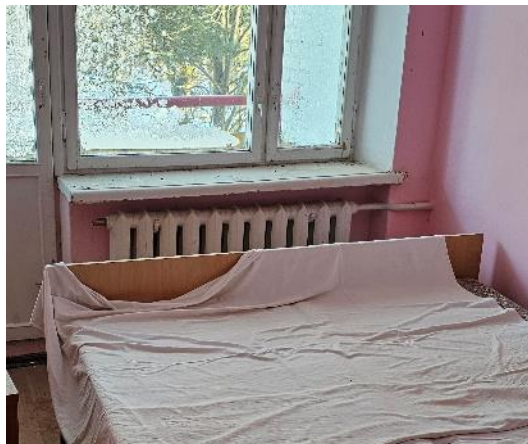
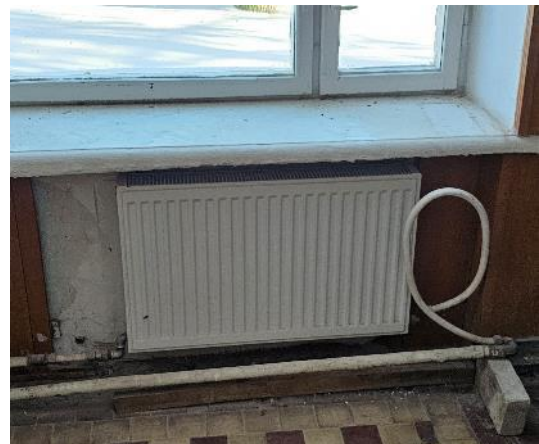
Будівля з 2019 року не експлуатується. На момент проведення енергетичного аудиту до будівлі не постачався теплоносій і будівля не опалювалась. Система опалення в будівлі однотрубна стоякова з нижньою розводкою магістральних трубопроводів по неопалюваному підвалу. Система опалення не змінювалася з моменту введення будівлі в експлуатацію в 1970 році. Подекуди на трубопроводах системи опалення та на радіаторах присутні сліди корозії та підтікань. Трубопроводи системи опалення виконані газо-водопровідних металевих трубопроводів. Радіатори переважно чавунні. В ході поточних ремонтів було виконано заміну декількох чавунних радіаторів на нові сталеві радіатори. Загалом система опалення знаходиться в незадовільному стані і потребує капітального ремонту або заміни.

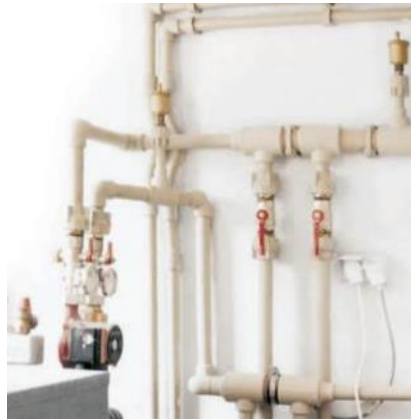
2. Виконати прокладання всіх трубопроводів системи опалення в будівлі - труби та фітинги (наприклад система KAN-therm PP-R (тип 3)). Облаштувати двотрубну систему опалення з розводкою трубопроводів по підвалу та останньому поверху. Труби повинні відповідати наступним характеристикам:

- Матеріал - поліпропілен тип 3 (PP-R)
- Коефіцієнт теплопередачі - 0,24 Вт/м*°C
- Питома маса - 0,9 г/см³
- Коефіцієнт лінійного теплового розширення - багатозарові труби – 0,03 мм/м*K
- Клас експлуатації - 5, для систем високотемпературного радіаторного опалення
- Термін експлуатації - 50 та більше років

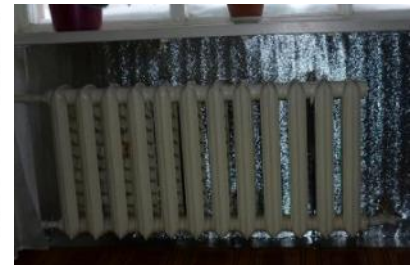
4. Встановити відбиваючі екрани за радіатори. Встановлення відбиваючих екранів за радіаторами не рекомендується тільки у випадку повної термомодернізації будівлі (утеплення зовнішніх стін), оскільки цей захід не принесе ефекту.

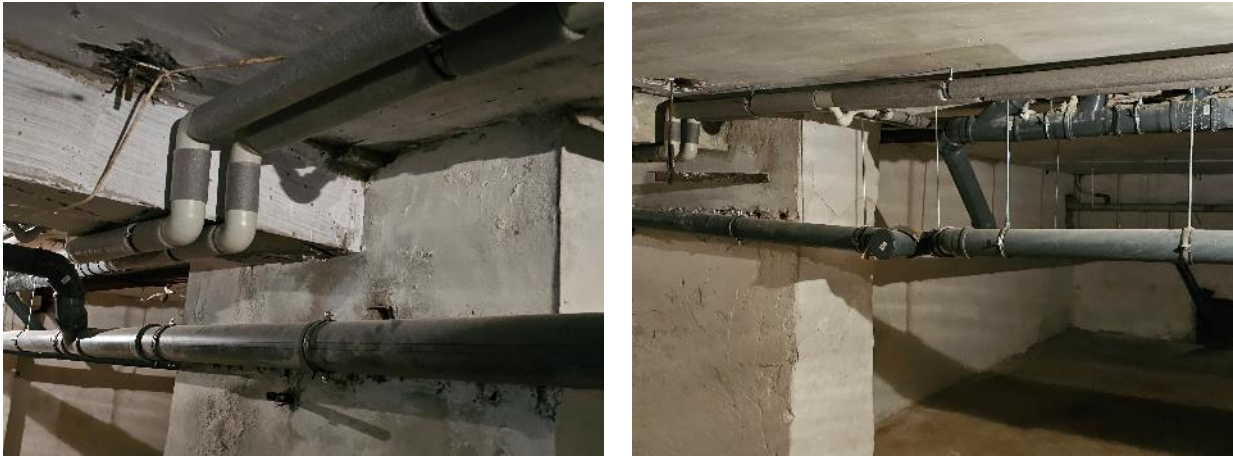
| Найменування | Значення |
|---|---|
| <p>У будівлі центральне гаряче водопостачання, що генерується на котельні, яка розташована на території оздоровчого комплексу. Подача гарячої води здійснюється по трубопроводу ТЗ, до розподільчого вузла у підвалі. Система гарячого водопостачання була повністю замінена в 2022-2023 роках. Магістральні трубопроводи виконані із пластикових трубопроводів, які прокладені під стелею у підвалі. Трубопроводи утеплені спіненим поліетиленом, товщиною 9 мм. Стан утеплювача задовільний, однак він не забезпечує якісної теплової ізоляції та не відповідає діючим нормативним вимогам. Наразі система гарячого водопостачання не функціонує.</p> | |

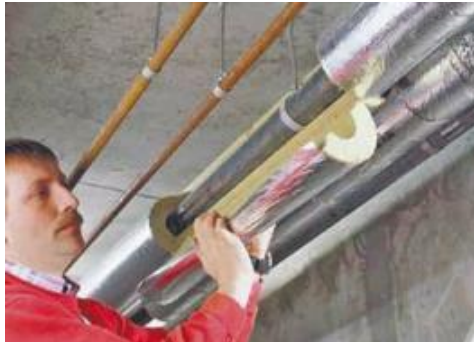
Рекомендовані характеристики утеплювача - мінеральна вата з теплопровідністю не більше $\lambda=0,042$ Вт/м*К (наприклад, Rockwool) і з щільністю не менше 80 кг/м³, або спінений каучук із теплопровідністю не більше $\lambda=0,037$ Вт/м*К (наприклад, K-FLEX).

При проведенні робіт слід приділити особливу увагу якості виконання теплоізоляційних робіт. А саме, по можливості, повинні бути теплоізовані всі елементи системи ГВП, які знаходяться в приміщеннях, що не опалюються. Це стосується поворотів, відгалужень, місць кріплення, засувок тощо. Необхідно стежити, щоб використовувався утеплювач необхідного діаметра, тобто між утеплювачем і трубою не повинно бути порожнього простору. Усі стики та з'єднання утеплювача повинні бути якісно проклеєні з використанням спеціальної фольгованої клейкої стрічки. Мінераловатні циліндри повинні бути щільно стягнуті хомутами. Це можуть бути як пластикові хомути, так і металеві. Однак при цьому необхідно не допускати пошкодження хомутами утеплювача або фольгованого покриття.

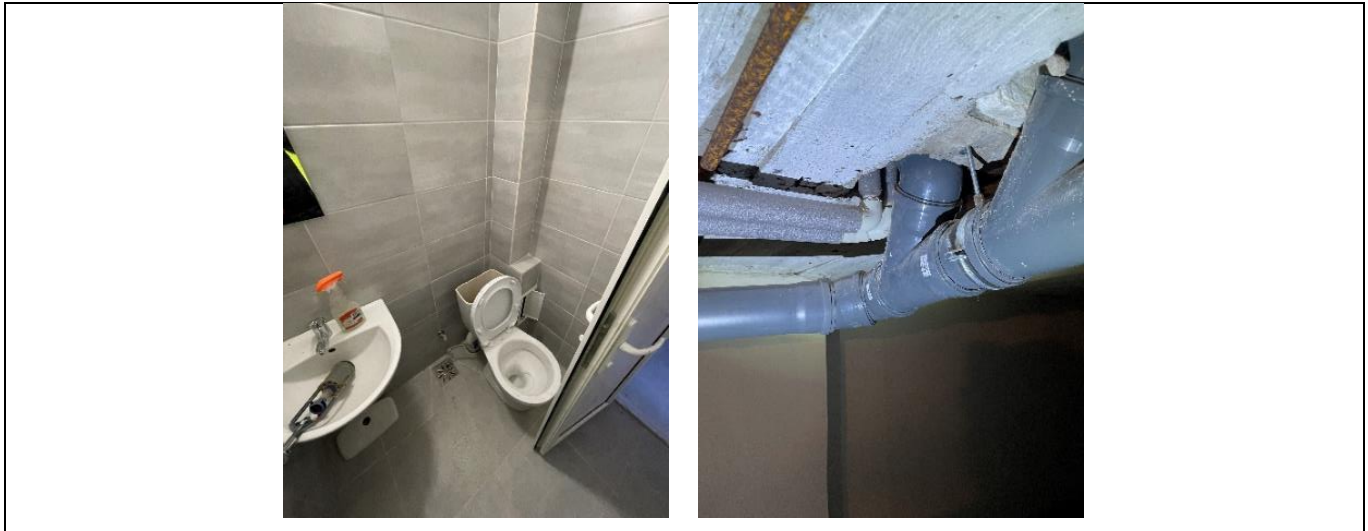
| Найменування | Значення |
|--|---|
| Система водовідведення та каналізації будівлі закладу центральна. Внутрішні мережі побутової каналізації повністю замінені та виконані з каналізаційних пластикових труб. В ході проведення енергоаудиту будь-яких протіканнями та негерметичностей помічено не було. Стан системи в цілому задовільний. | |

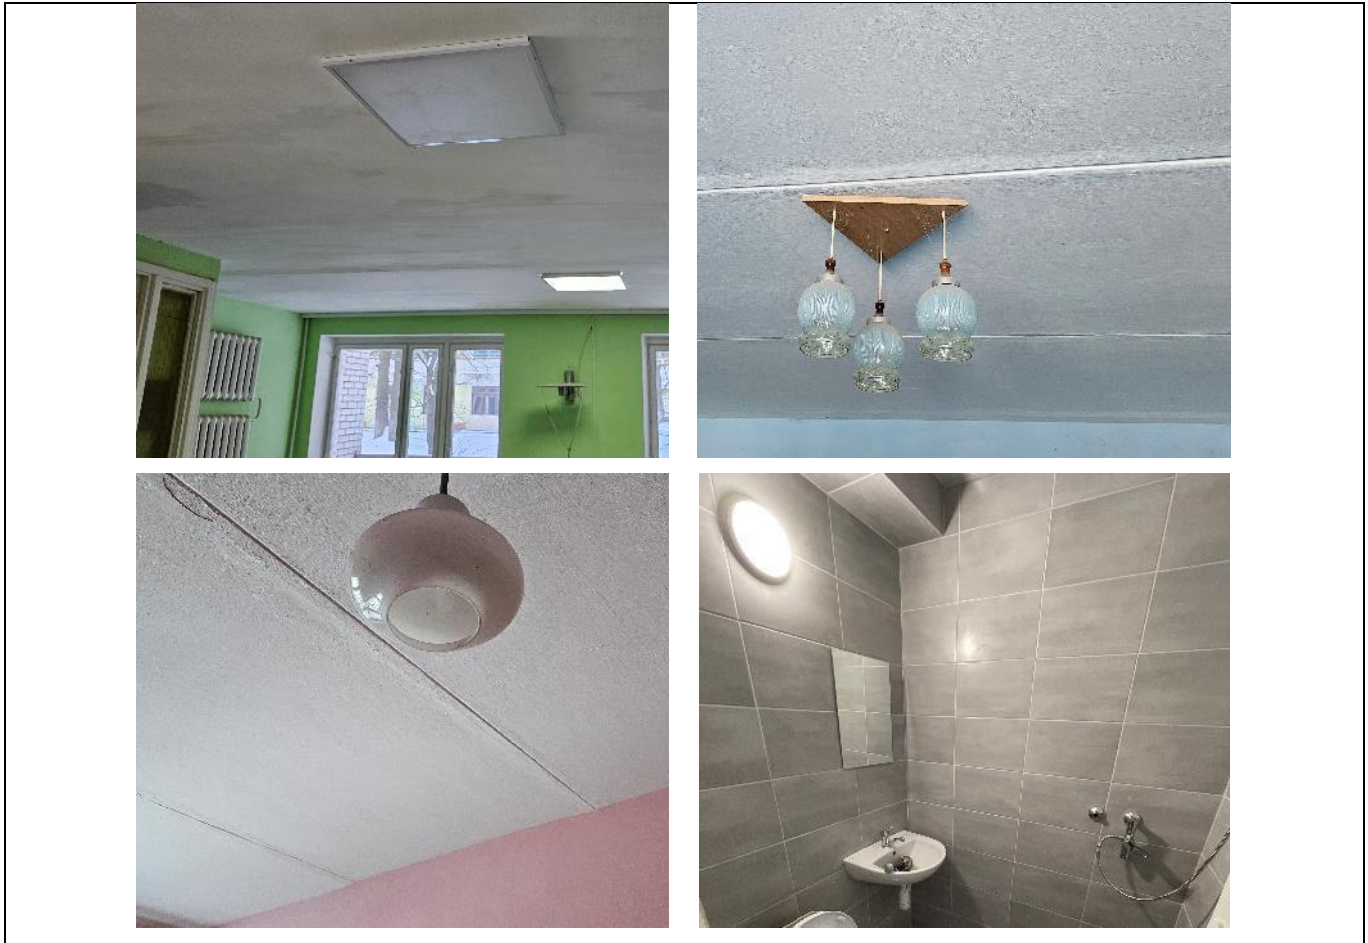
| Найменування | Значення |
|---|---|
| <p>В будівлі частково були замінені не ефективні світильники та джерела світла на нові світлодіодні. Здебільшого освітлення було замінено в санвузлах, а також по загальним коридорам, в кімнатах освітлення не замінювали. Наразі в кімнатах встановлені лампи розжарювання.</p> <p>Система освітлення в будівлі знаходиться в задовільному стані, однак варто виконати заміну старих не ефективних ламп розжарювання.</p> | |

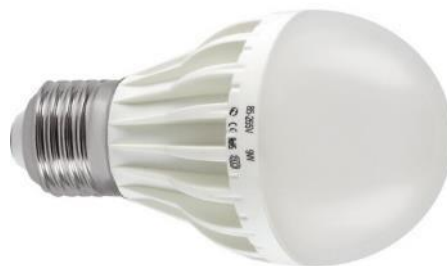
1 Варіант. Пропонується виконати лише заміну ламп розжарювання на нові LED лампи, шляхом вкручування в існуючі світильники нові LED лампи.

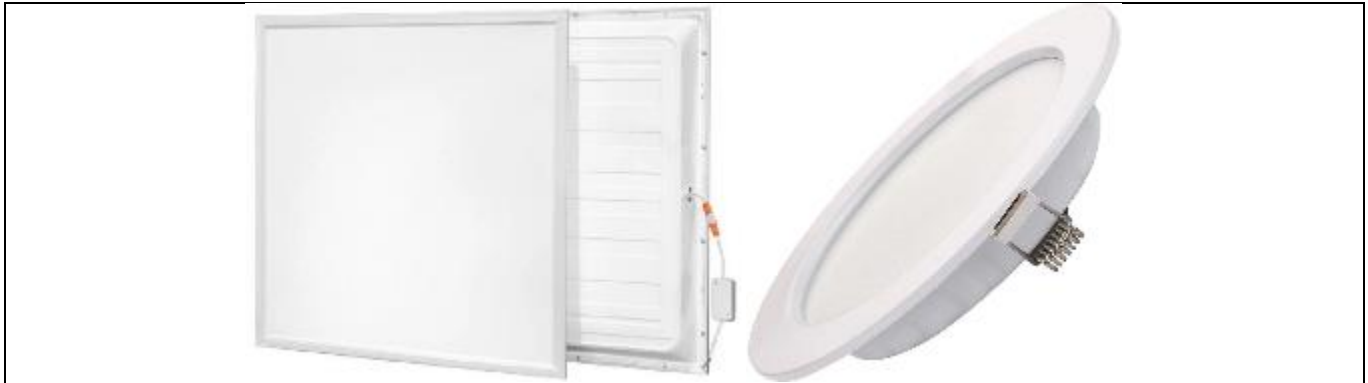
2 Варіант. Повна заміна всіх освітлювальних приладів (світильників) в яких в якості джерела світла використовуються лампи розжарювання на нові сучасні світильники з енергоефективними LED лампи.

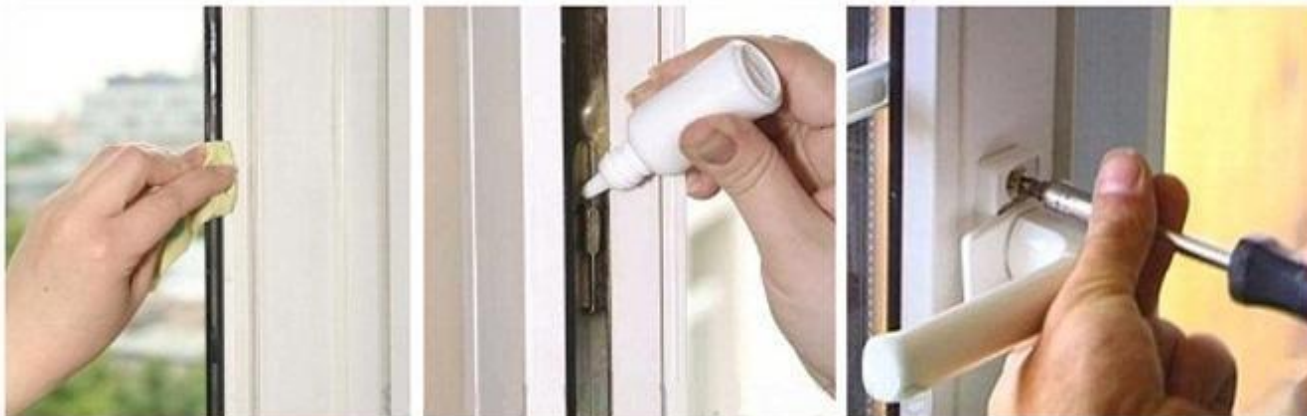
4. Водовідведення: У кожному пластиковому вікні передбачені водовідвідні канали для виведення назовні накопленої усередині нього вологи. Водовідвідні канали розташовані в нижній частині рами – їх легко можна виявити, відкривши стулку. Необхідно стежити за станом цих каналів і час від часу очищати їх від бруду.

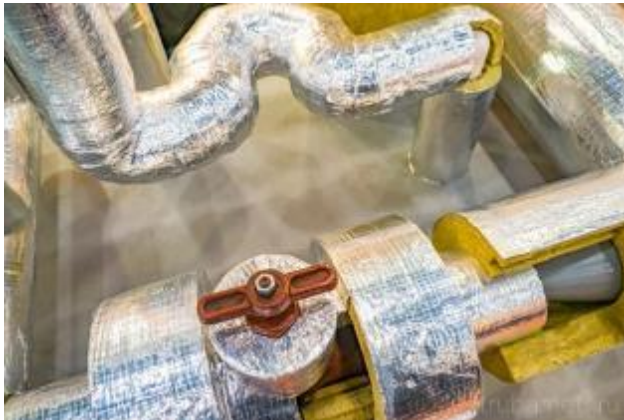
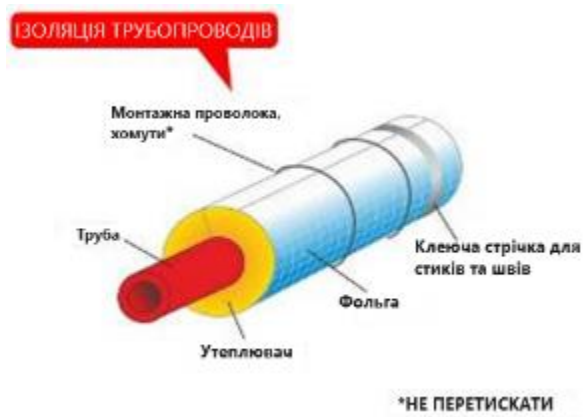
Довговічність теплоізоляційних конструкцій залежить від їх конструктивних особливостей та умов експлуатації, що включають місце розташування об'єкта, що ізолюється, режим роботи обладнання, ступінь агресивності навколишнього середовища, інтенсивність механічних впливів. У зв'язку з чим для забезпечення довговічності трубного утеплювача, а також збереження його ефективності слід дотримуватись ряду правил під час експлуатації:

- Стежити за цілісністю теплової ізоляції.
- Не допускати зволоження мінераловатного утеплювача.
- У разі замокання мінераловатного утеплювача, замкну ділянку необхідно видалити, а на її місце встановити сухий утеплювач.
- У разі механічного пошкодження пошкоджену ділянку необхідно замінити, тим самим відновивши цілісність ізолюючого шару, а також цілісність захисного шару утеплювача. Дрібні механічні ушкодження захисного фольгованого шару можна усунути за допомогою спеціальної фольгової клейкої стрічки.
- Не допускати попадання на утеплювач агресивних хімічних речовин.
- Не допускати зайвого механічного тиску або тертя об утеплювач.
